**SARIYER BELEDİYESİ**

# Batı Karadeniz SEL FELAKETİ Raporu

11 AĞUSTOS 2021

# İBB 27-28 AĞUSTOS GİRESUN İLİ AFET İNCELEME RAPORU

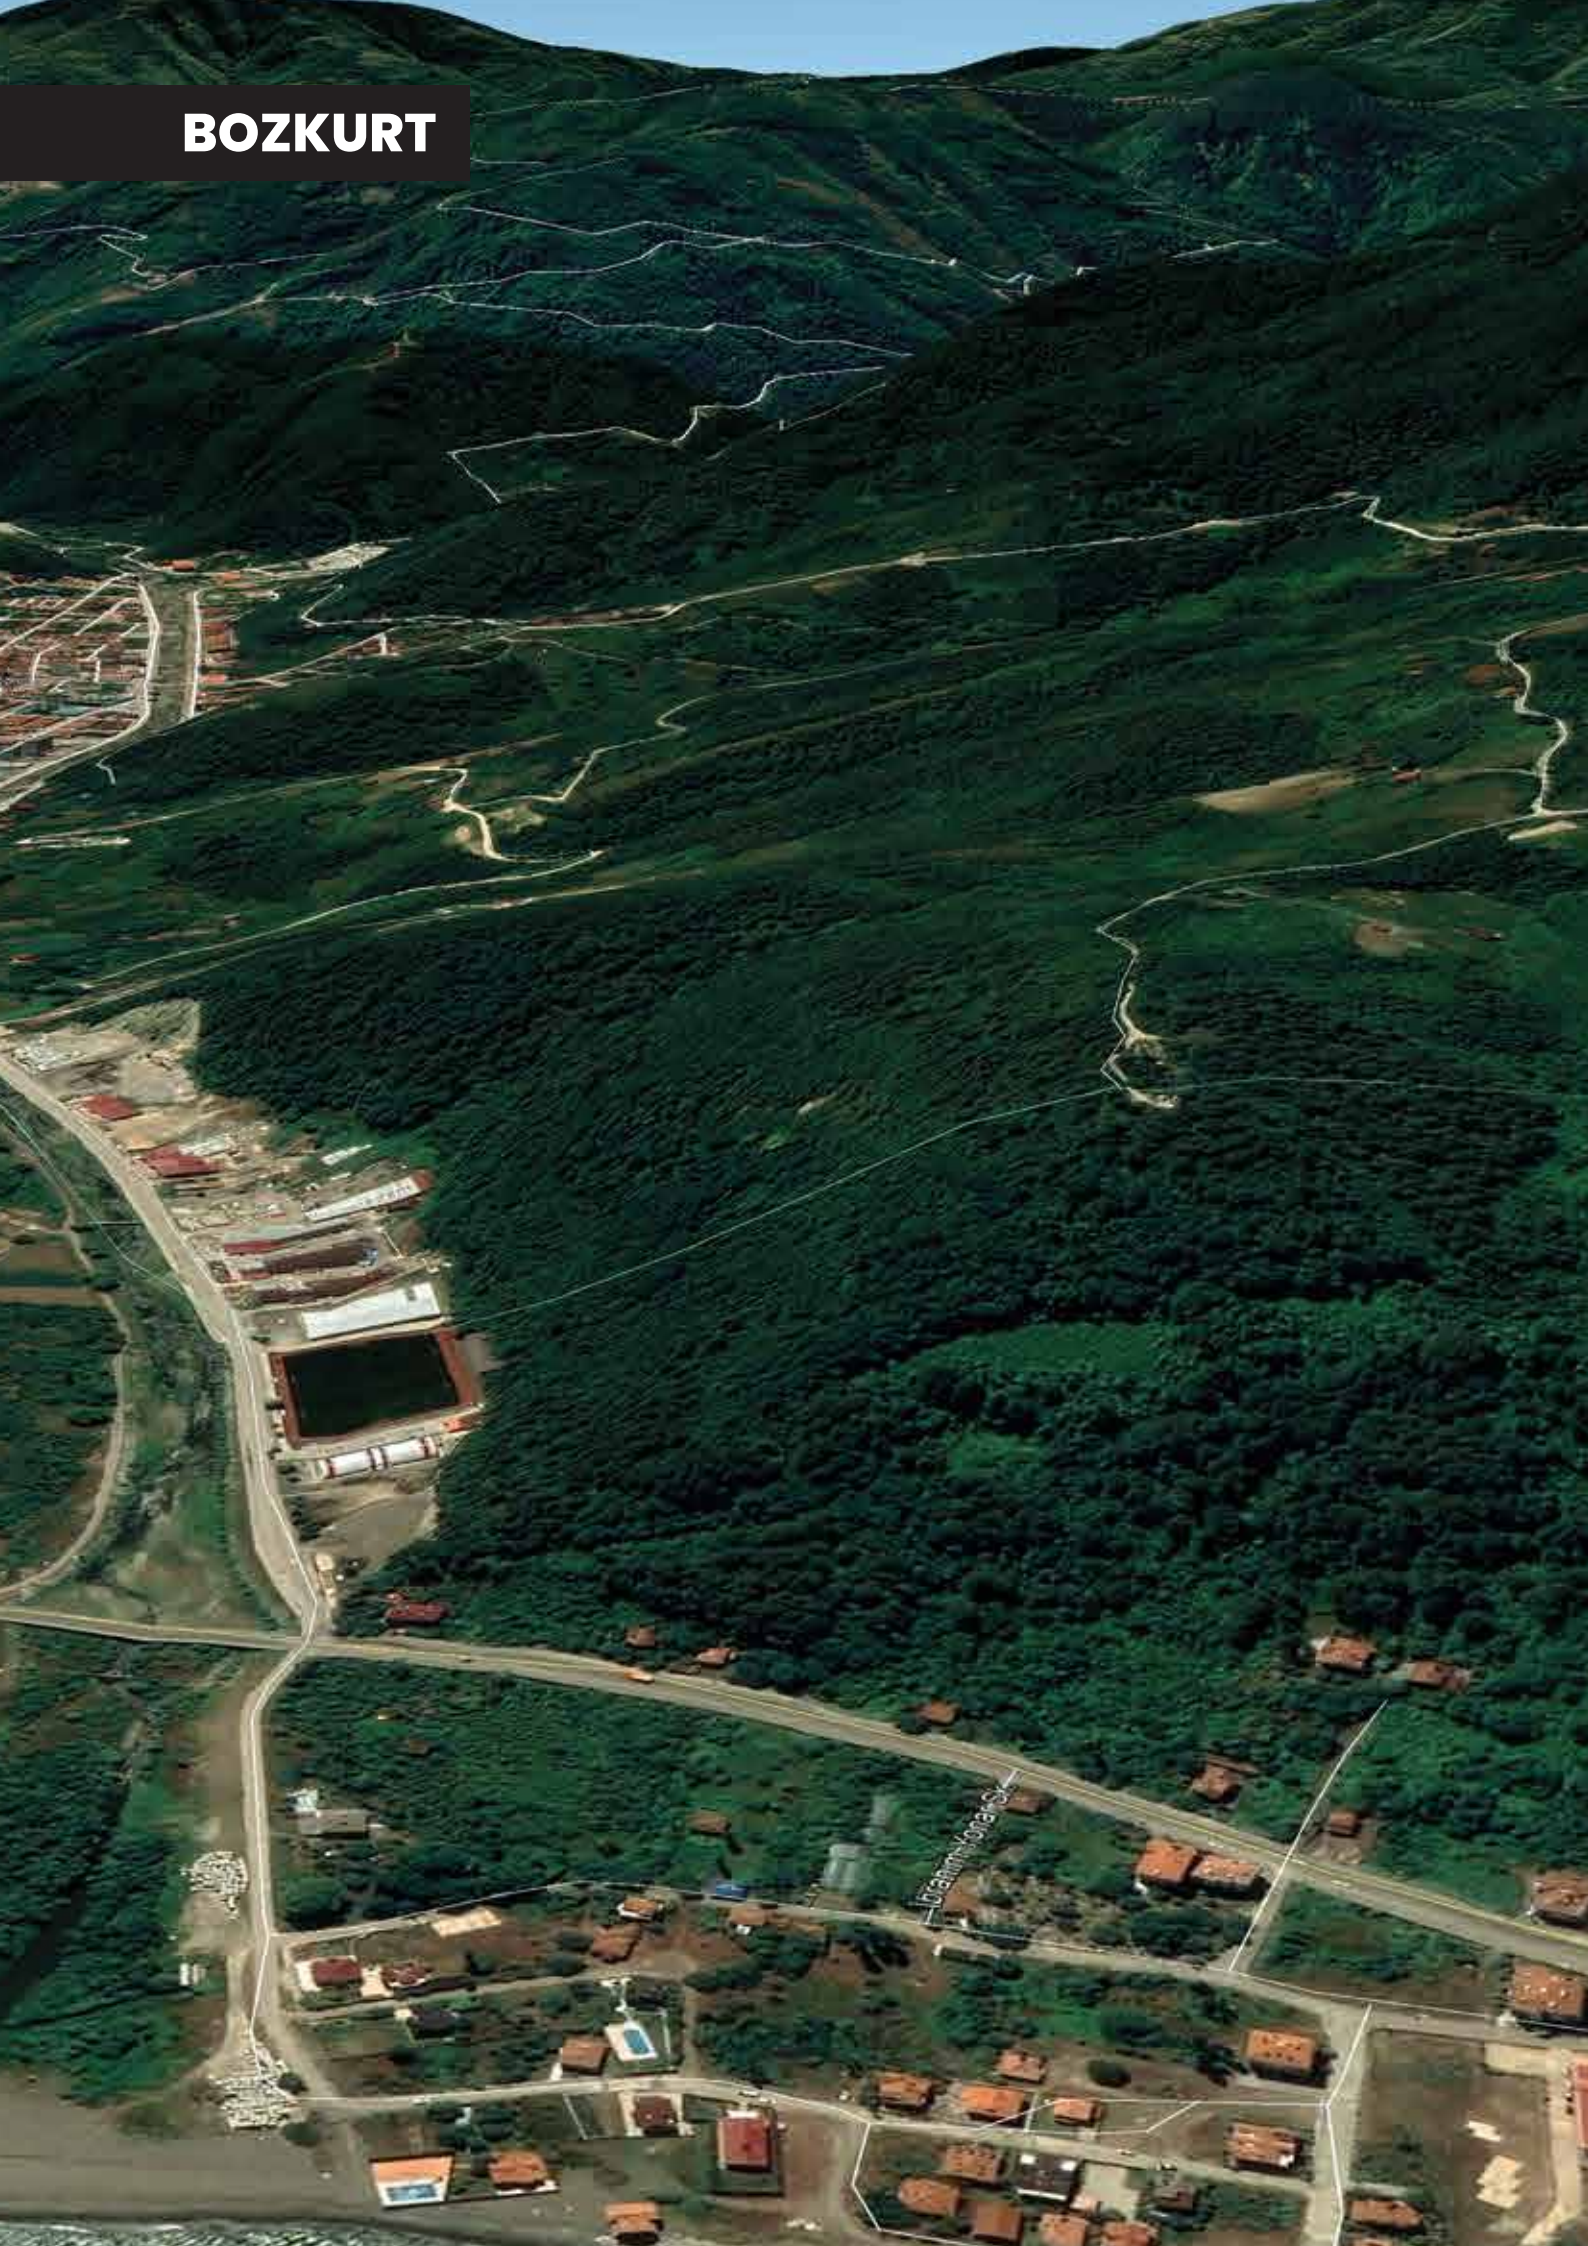
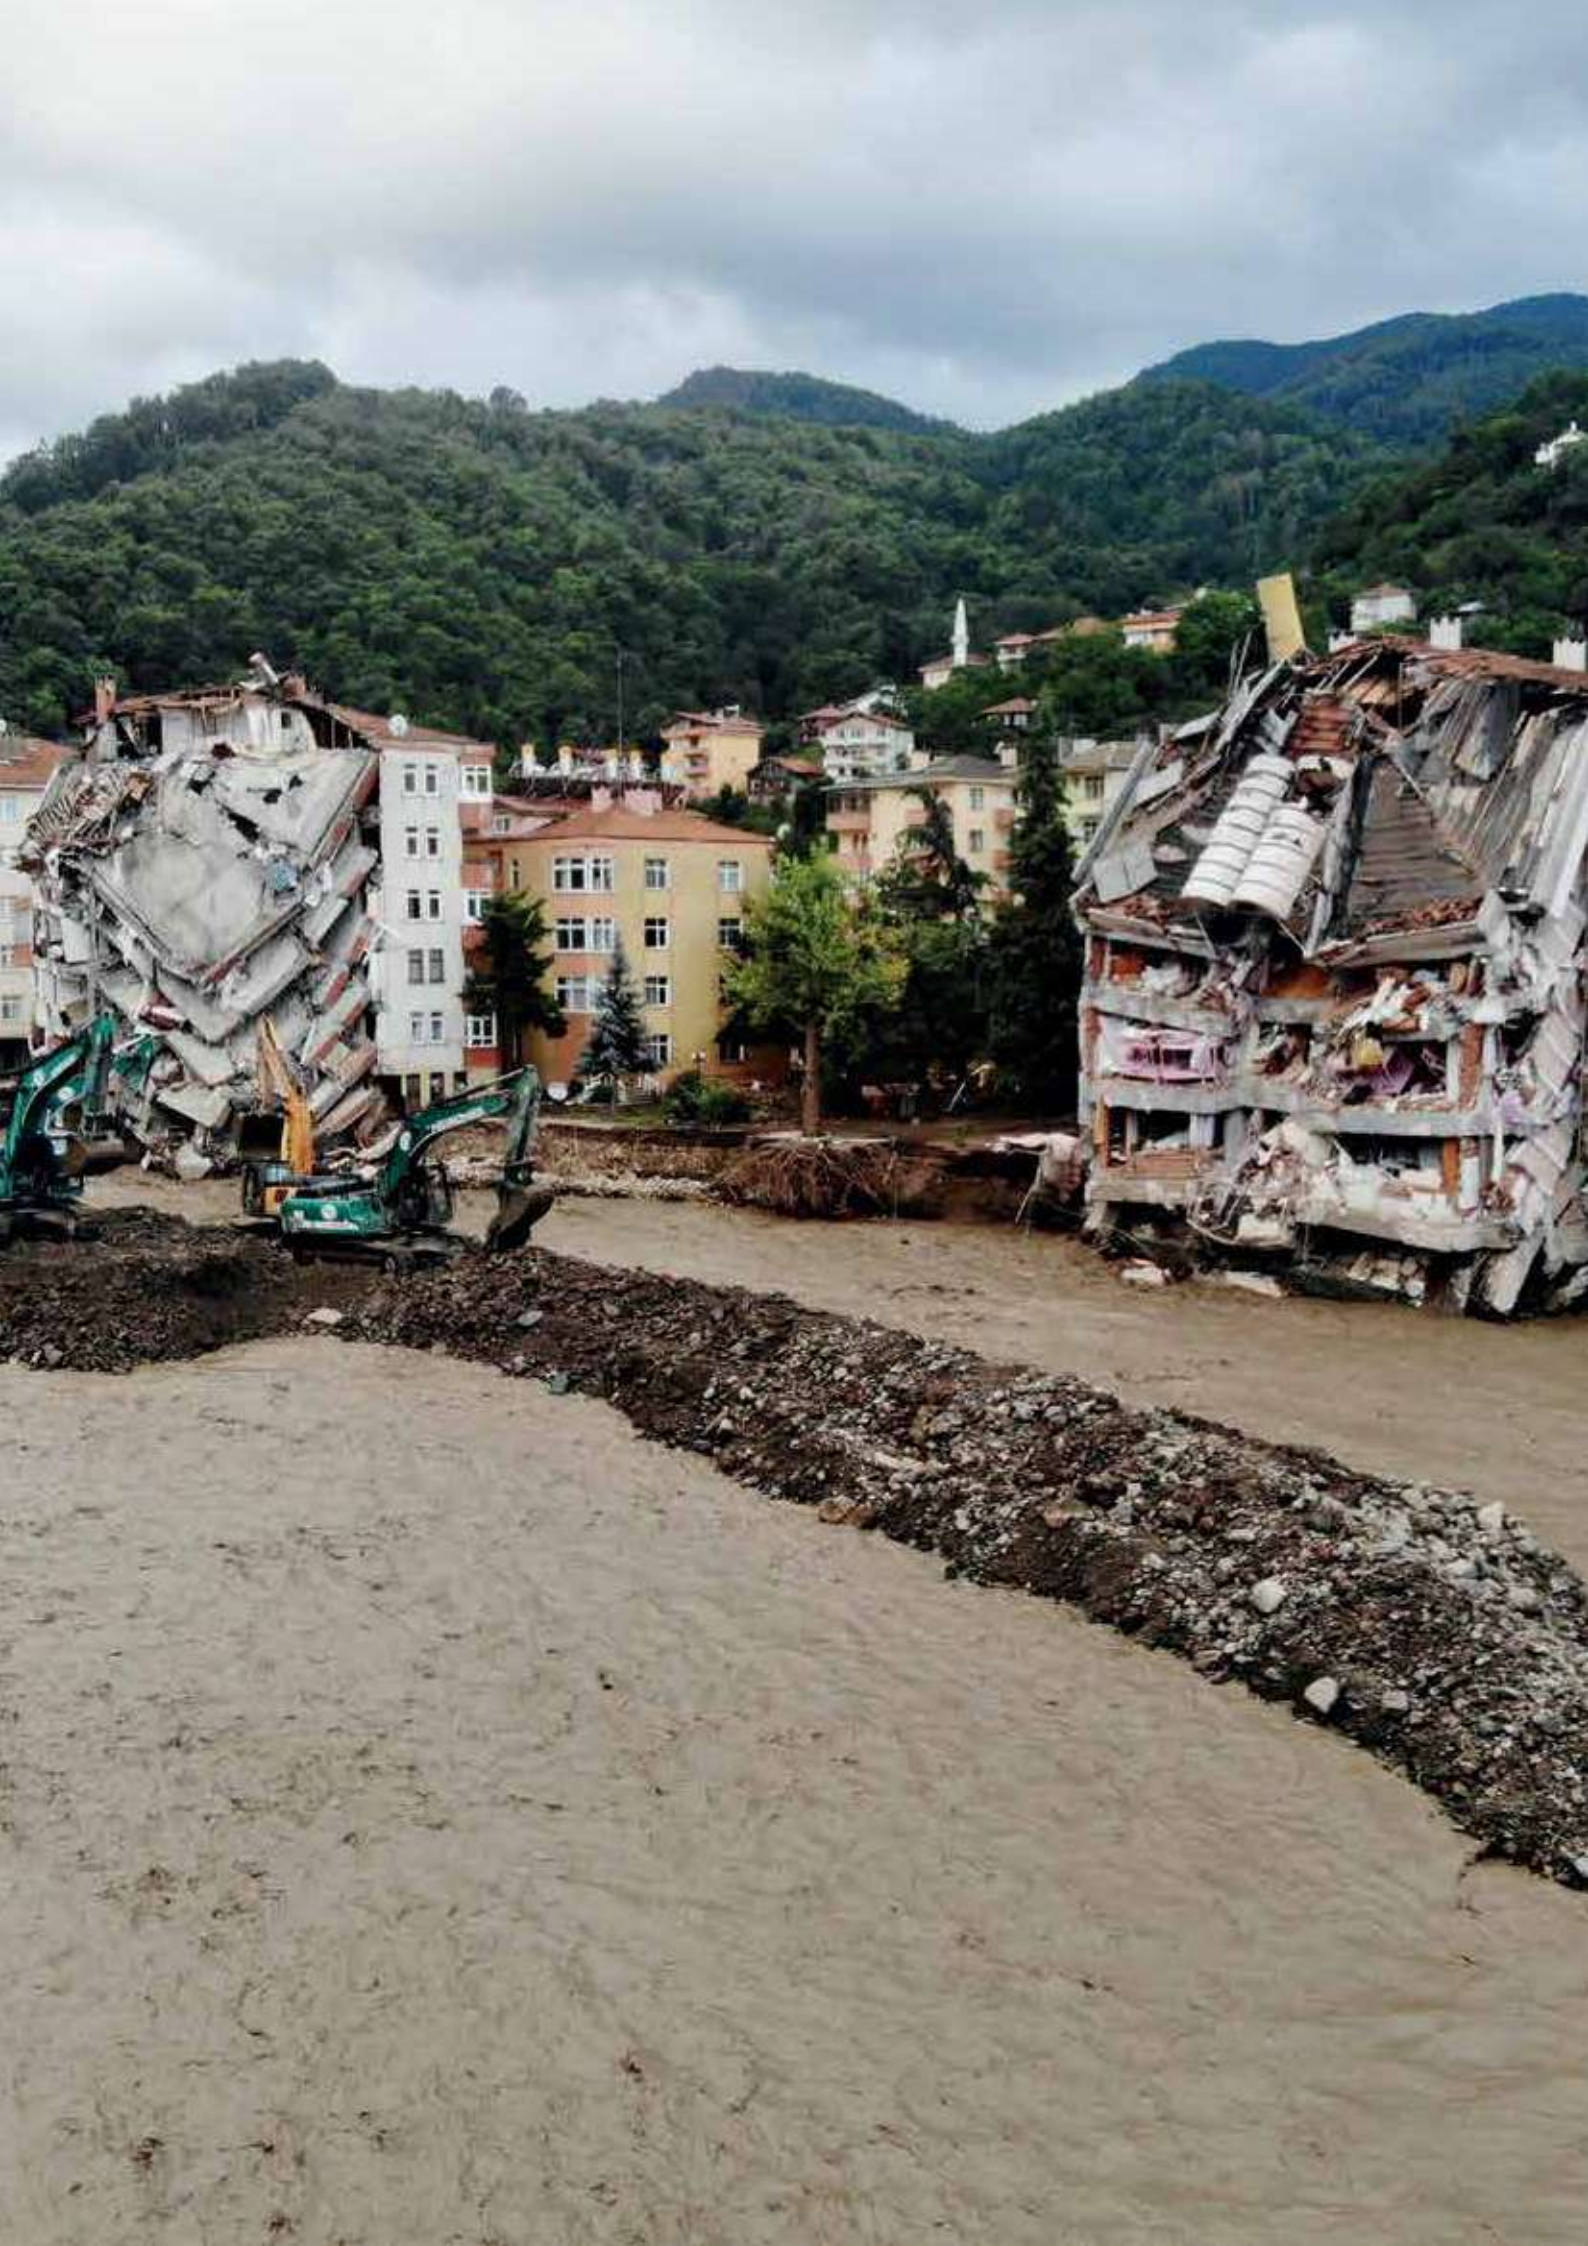
Üstte 1999 / Altta 2021  
Kastamonu Bozkurt İlçesi

Ülke tarihinin gördüğü -belki de- en büyük sel felaketini yaşayan ilçe Bozkurt. 150 metre olması gereken dere genişliğinin 15 metreye düşürülmesi sonucu insan eliyle gelen felaket.

Ayancık'ta olduğu gibi dere yatağı yanına kurulan tomruk deposu. Suyun önüne katıp götürdüğü tomruklar ve oluşturdıkları set sonucu yaşanan büyük acılar.

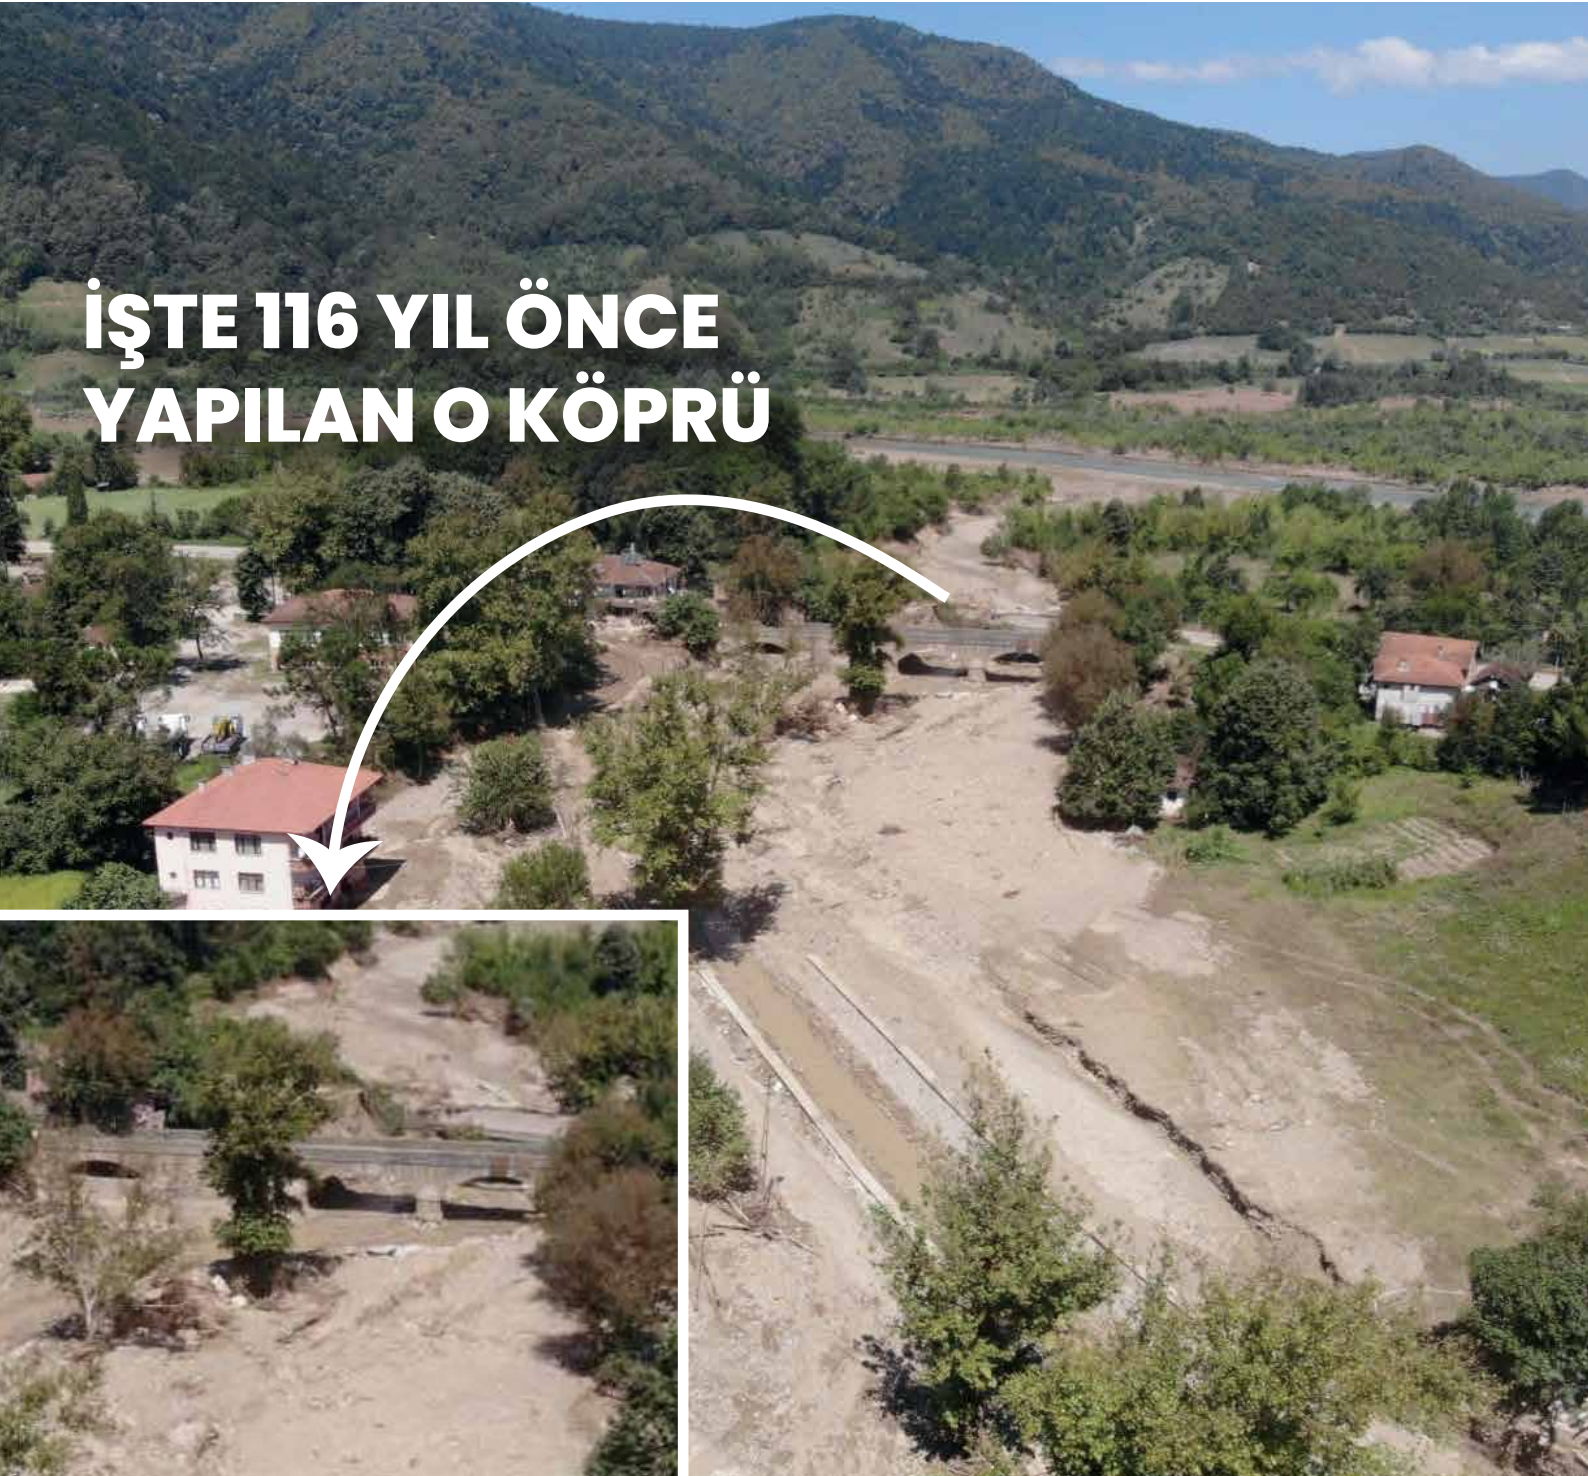
İŞTE 116 YIL ÖNCE  
YAPILAN O KÖPRÜ

Peki ben cahilim, dedim. Gâvur zamanında gelmiş yapmış 116 sene önce. Her birisi 1 metre ve 70 cm büyüklüğünde taşlarla. 5 tane göz yapmış her birinden uçak geçer dedim. Sen buraya bire bir buçuk menfez yapıyorsun, bunla bırak Avrupa Birliği'ni Karabük'ten öte geçemeyiz dedim. Ondan sonra buraya gelip 2 tane menfez daha yaptılar. İstersen 10 tane yap farketmez. Bu çapta ne olursa olsun çözemez.

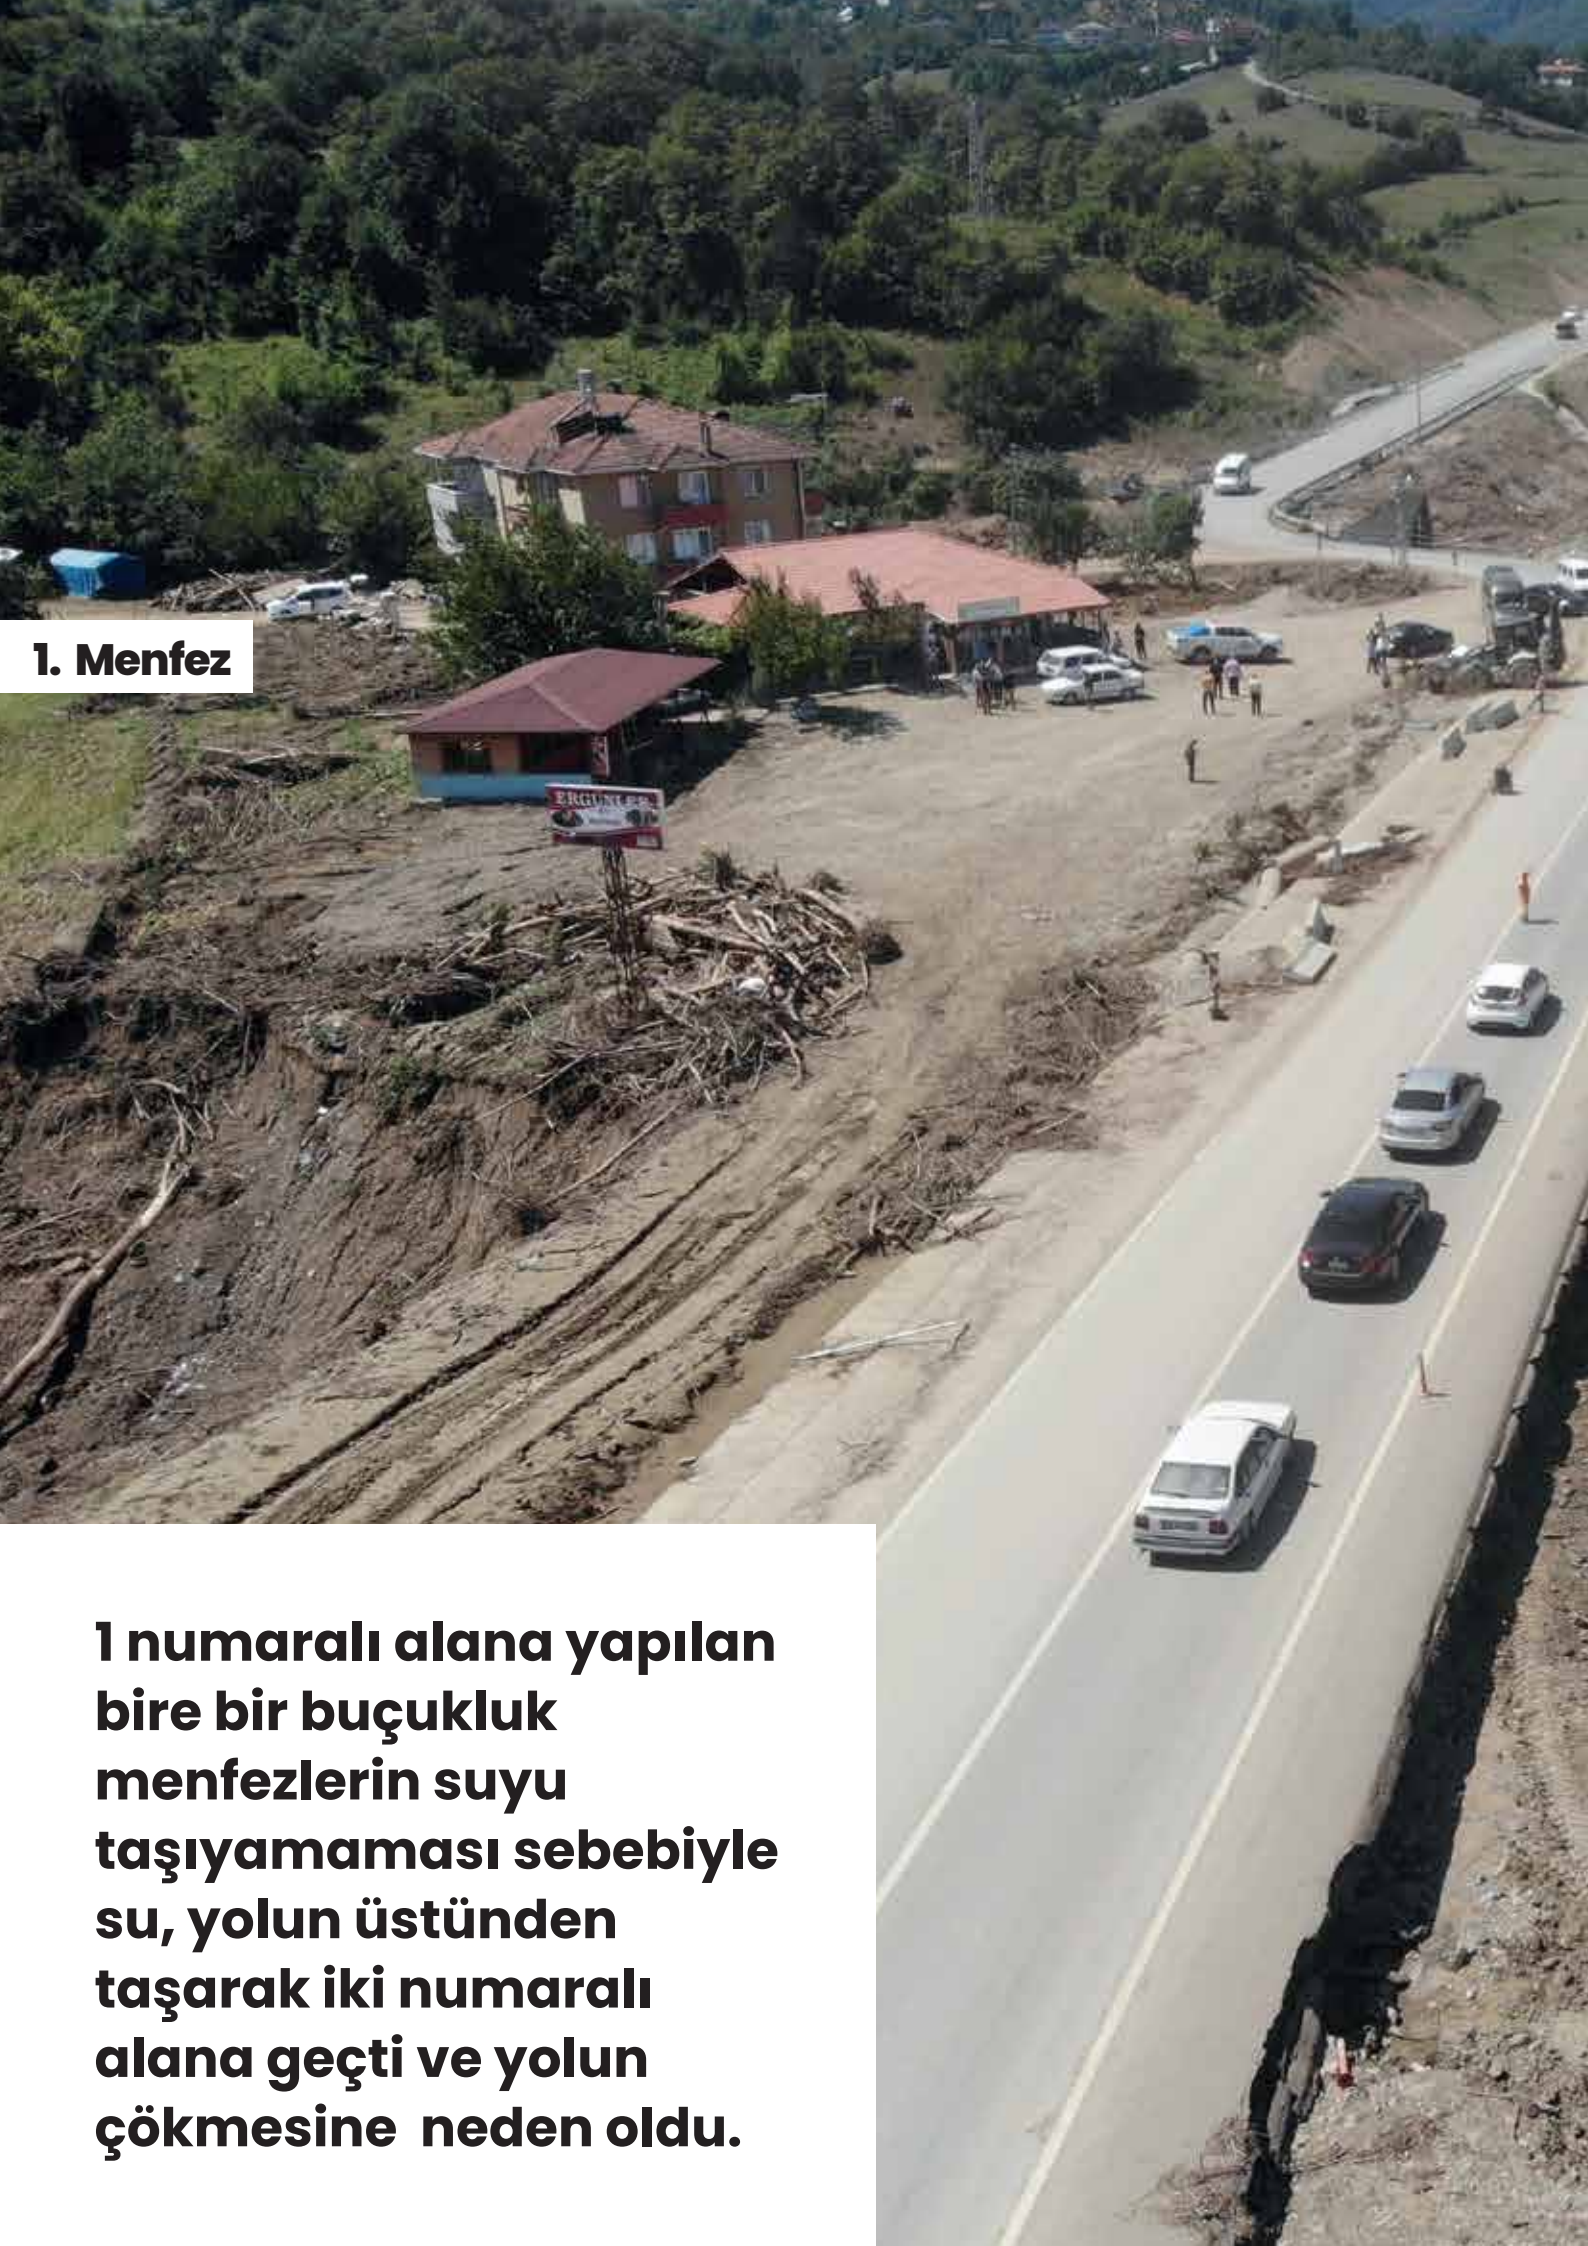
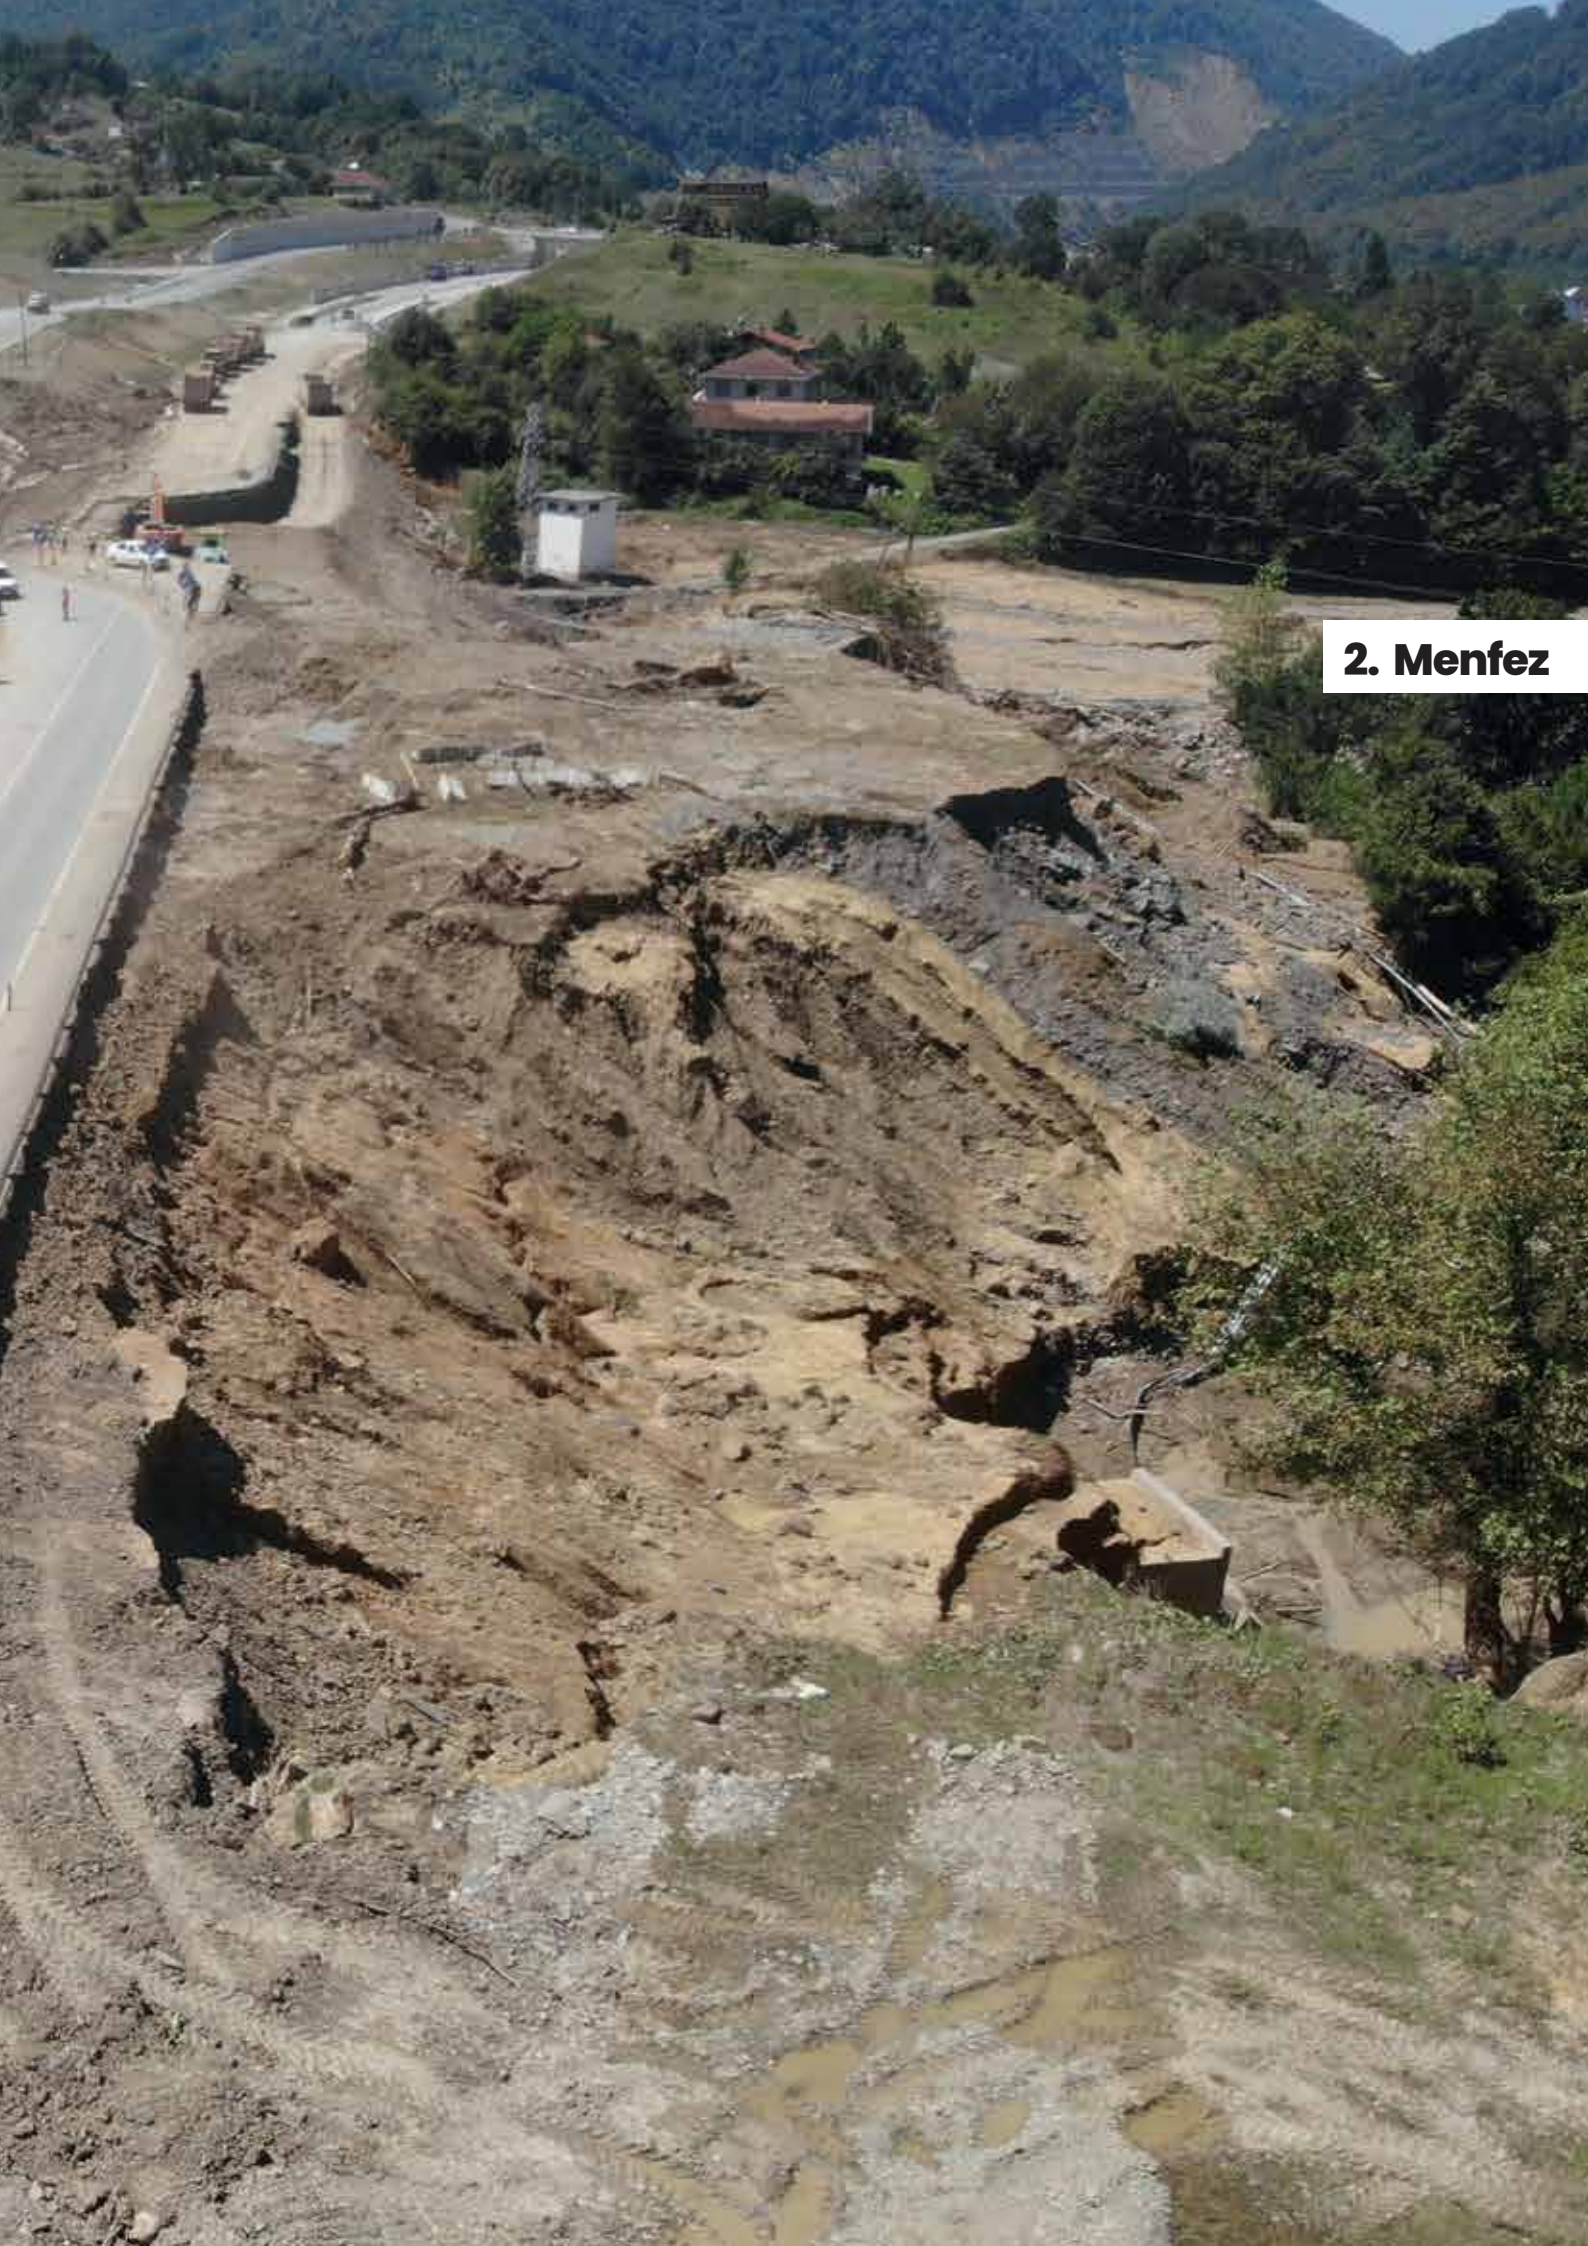
## 1. Menfez

**1 numaralı alana yapılan  
bire bir buçukluk  
menfezlerin suyu  
taşıyamaması sebebiyle  
su, yolun üstünden  
taşarak iki numaralı  
alana geçti ve yolun  
çökmesine neden oldu.**

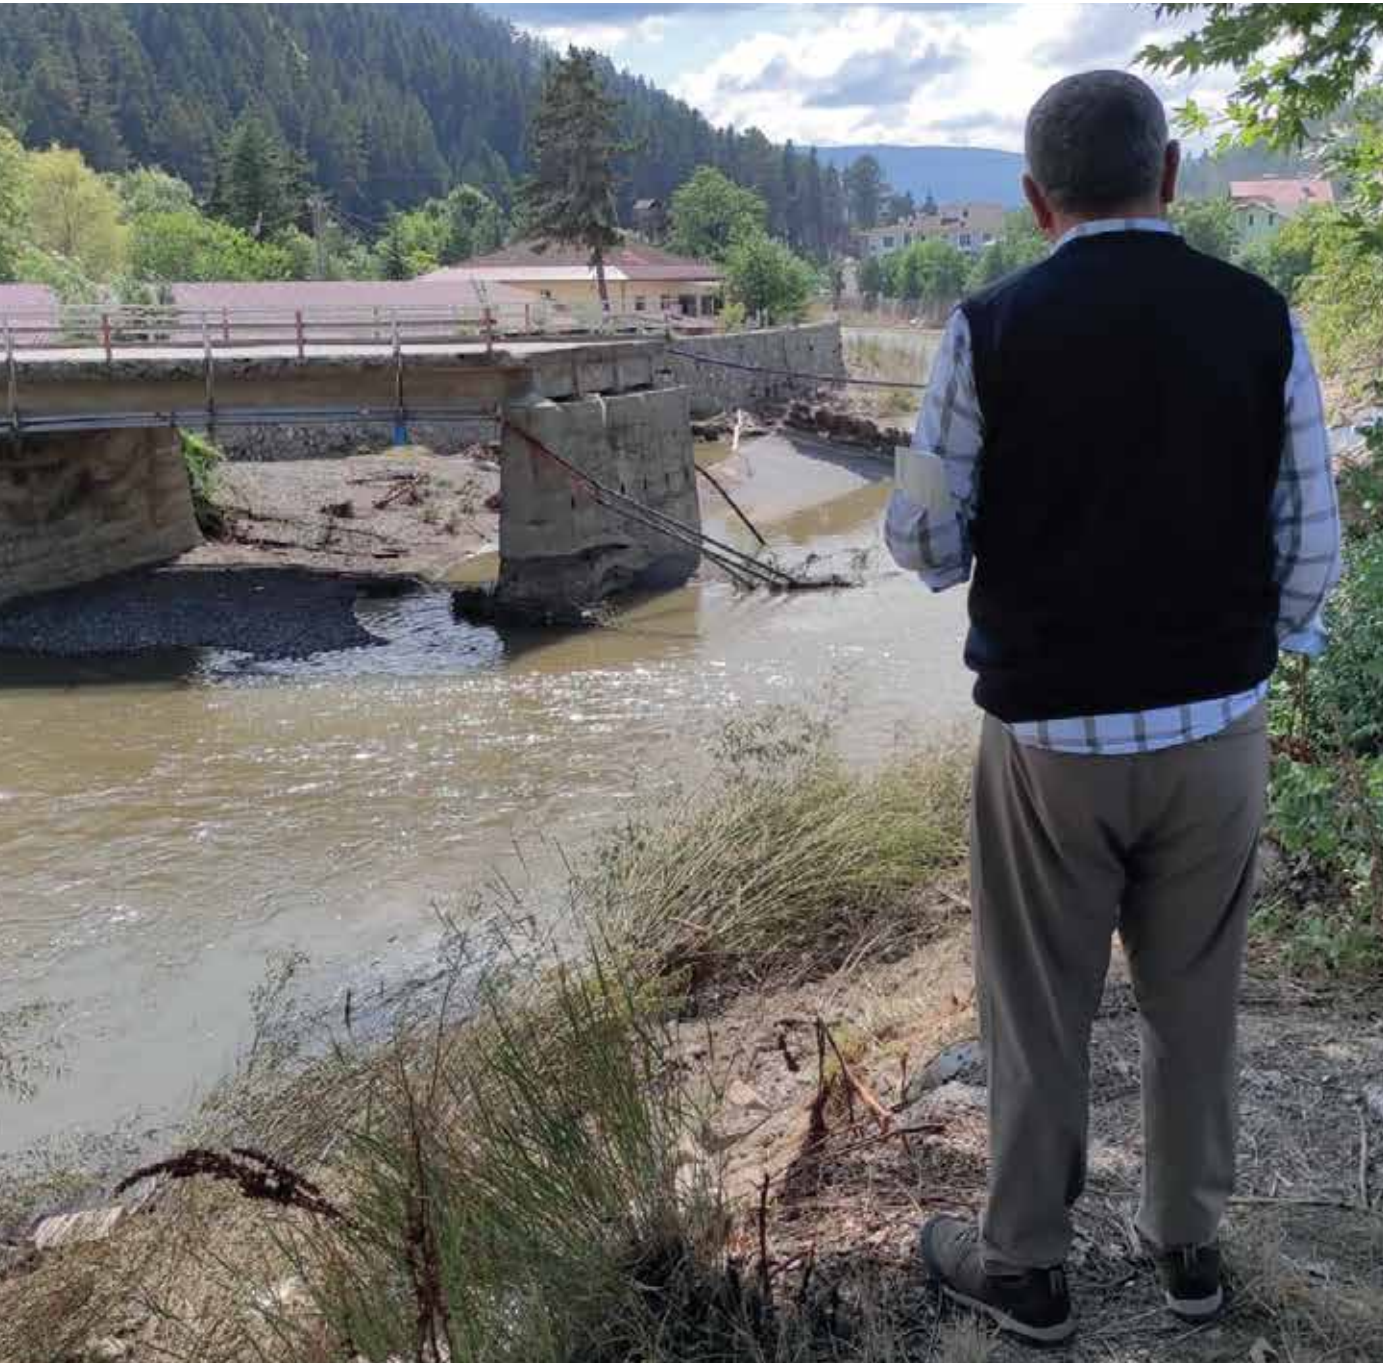
# Azdavay'da köprü çöktü iki yaka bağlantısı koptu

Bir evin yıkıldığı, 50 evin zarar gördüğü Kastamonu Azdavay Merkez'de en önemli sorun yıkılan köprü ile iki yaka arasındaki bağlantı sorunu oldu. Zarar

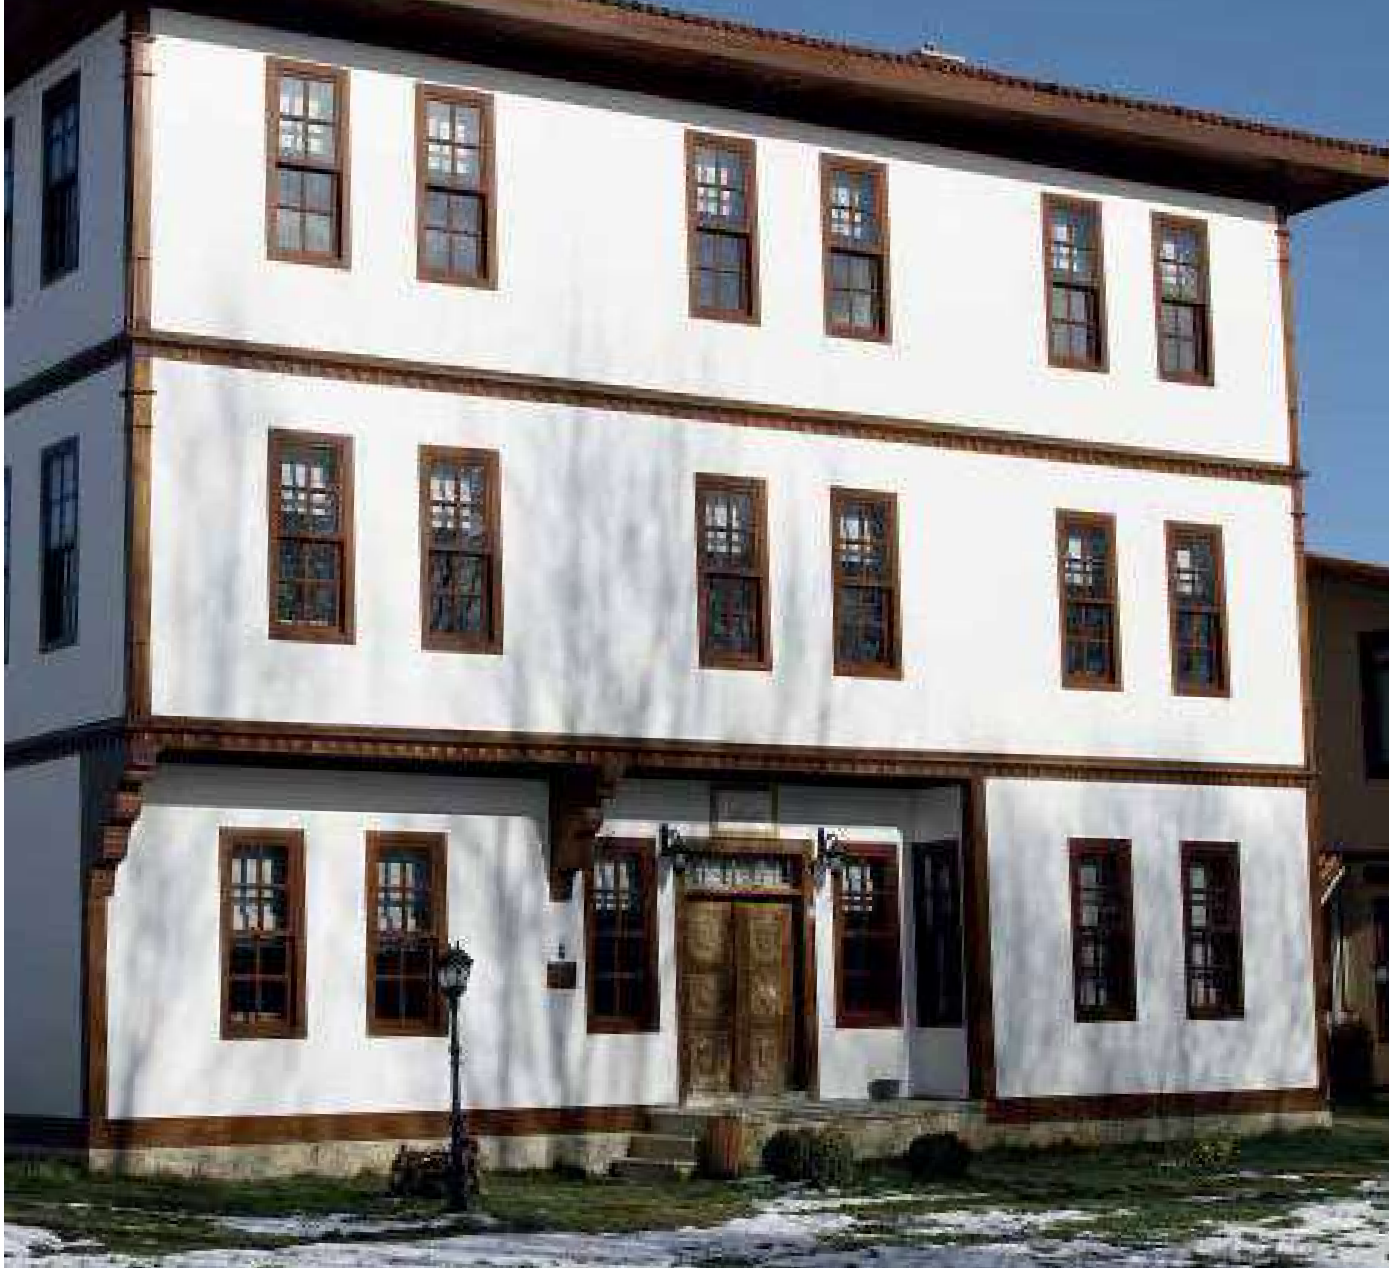
# Cumhuriyet’in konağı 95 yıldır dimdik ayakta

Kastamonu Daday ilçesinde 1926 yılında yapılan konak, 2014 yılında ilçede yaşanan sel felaketinden hasar almadan kurtuldu. İnşası sırasında alt katında oluşturulan delikler ile suyun akması sağlanmış, hava alması sayesinde

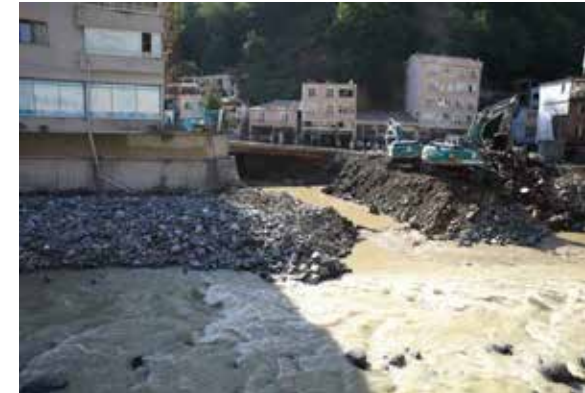
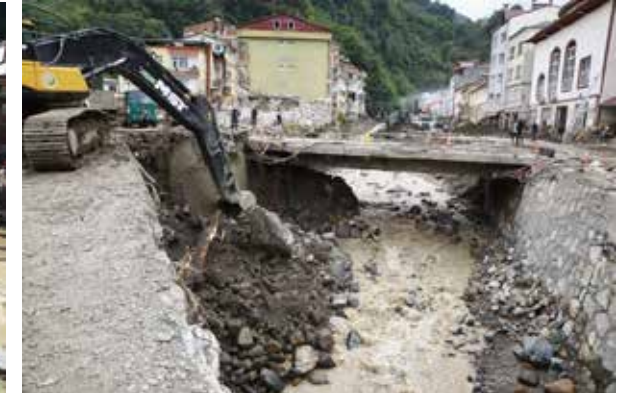
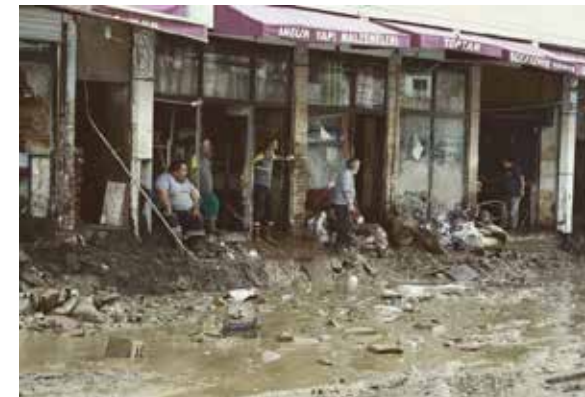
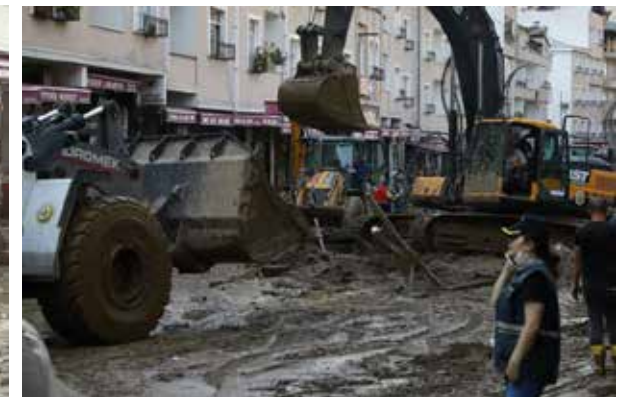
lara 4 – 5 metre yüksekliğinde taş, çamur ve sel sularının yıkıcı hasar vererek can ve mal kaybına sebep olduğu görülmüştür.

Akkaya ve Çağman çayları ile Aksu Deresi'nin kesiştiği noktada bulunan yapıların dere kesitini daraltması sebebi-nin yukarıda bahsedilen yıkıcı hasarın artmasında önemli etken olduğu gözlemlenmiştir. Doğal dere kesitinin, şehir içindeki dere yamaçlarındaki dolgu üzerine yapılan binalar ve istinat duvarları ile daraltıldığı anlaşılmaktadır. Özellikle de iki derenin şehir içinde kesiştiği nokta-nın deltasına yapılan büyük (Resimlerde mavi olarak görülen) binanın sebep olduğu gözlemlenmiştir.

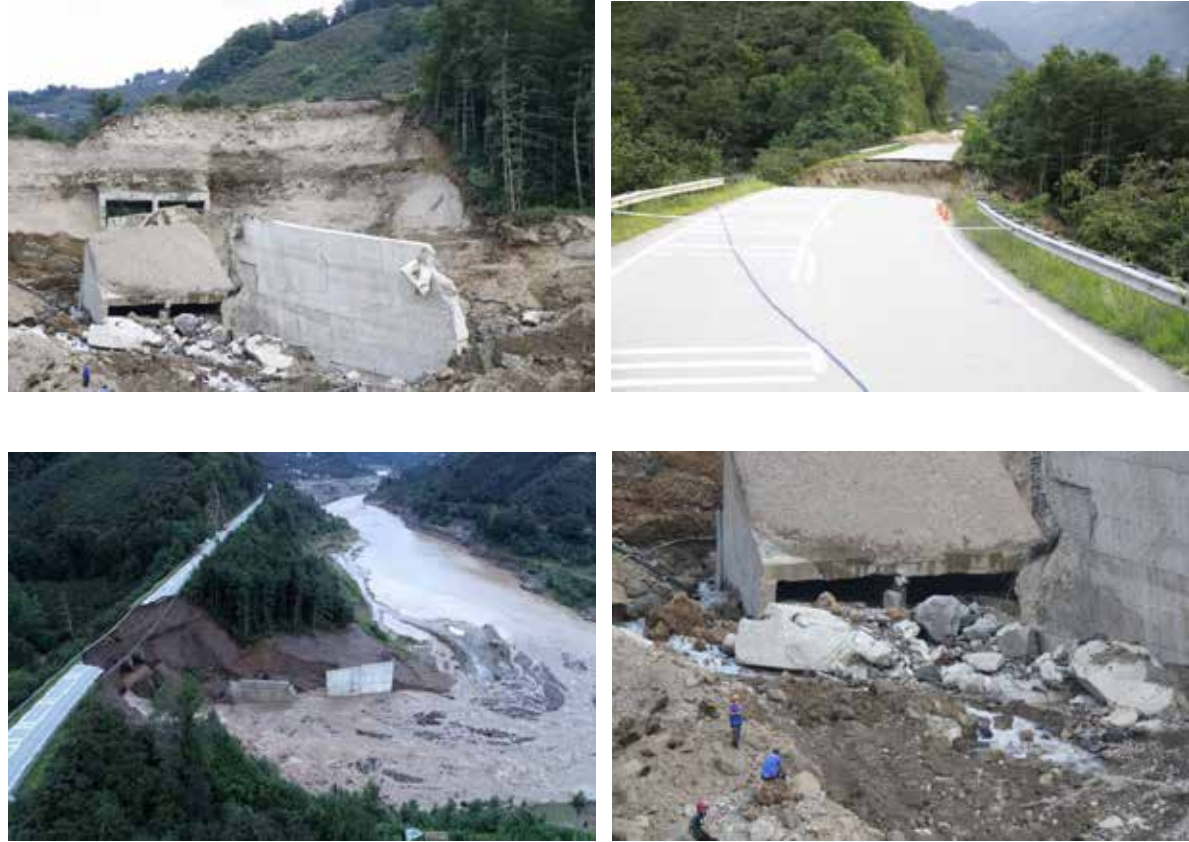
## DOĞANKENT'TE YOL ÇÖKMESİ SONUCU JANDARMA ARACININ SELE KAPILMASININ NEDENLERİ:

Mursal Deresi'ni, Harşit Çayı'na Giresun ve Gümüşhane'ye bağlayan karayolunun altından geçen menfez ile istinat duvarlarının, yaşanan sel felaketi sebebiyle çökmesi neticesinde can ve mal kayıplarının yaşandığı görülmüştür.

Bu felaketin yaşanmasına sebep olan menfezin ve dolayısı ile yolun çökmesinin nedeni, Harşit Çayı'nın bu noktasında bulunan taş ocaklarının usulsüz ve plansız olarak iş makineleri ile kum ve çakıl malzemesini dereden çıkarttığı bu nedenle menfezin altının boşaldığı yoğun yağışa dayanamayan menfez ve istinat duvarlarının da çökerek can ve mal kaybına sebebiyet verdiği gözlemlenmiştir.

Yapılan menfez ve istinat duvarlarının yapım tekniğine uygun olmadan özellikle de zemin değerlendirme raporlarından uzak olduğu gözlenmiştir. Şöyle ki; gelen sel suları bu sanat yapılarının temelini altına girerek duvarları ve menfezi yıkmıştır. Hâlbuki derenin böyle bir suyunu getirebileceği bilinmekte ve buna göre önlem alınması gerekmektedir. Ayrıca yukarıda bahsedildiği gibi menfez ve istinat duvarlarının altından kum çakıl alınması da sanat yapılarının yıkımını hızlandırmış olup, bölgedeki dere içerisinde faaliyet gösteren tüm kum çakıl ocaklarının ruhsatlarının ve ÇED raporlarının olup olmadığının araştırılması, varsa da kimler tarafından verildiğinin ortaya çıkarılması gerekmektedir.
