**SARIYER BELEDİYESİ**

# Batı Karadeniz SEL FELAKETİ Raporu

11 AĞUSTOS 2021

# İBB 27-28 AĞUSTOS GİRESUN İLİ AFET İNCELEME RAPORU

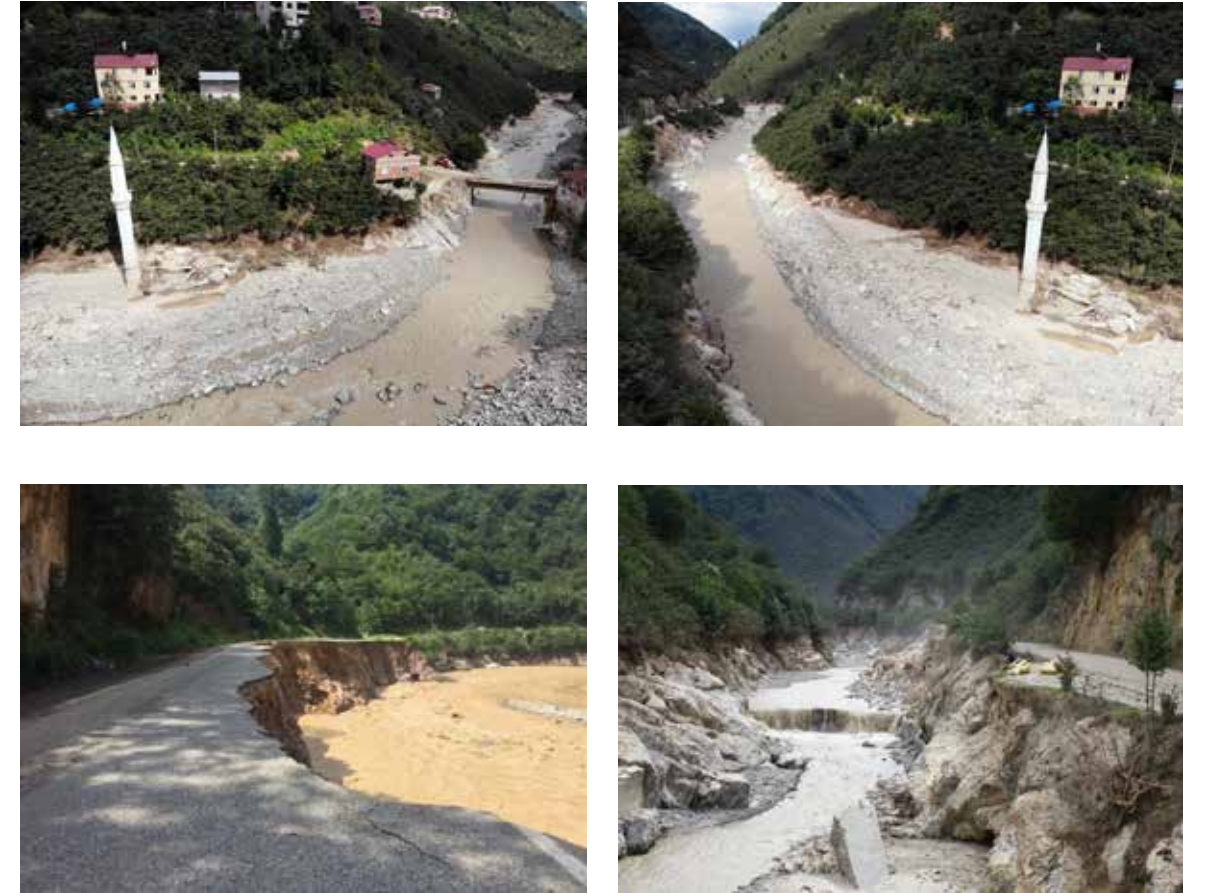
## ESPIYE SOĞUKPINAR'I ETKİLEYEN SEL FELAKETİNİN NEDENLERİ:

Sel felaketinin yaşandığı Espiye Soğukpınar yolu, dere yatağı üzerindeki çarpık yapılaşma ve istinat duvarları ile dere kesitinin daraltılmasına ilaveten HES baraj kapaklarının zamansız açılması neticesinde dere boyunca denize kadar olan mesafede var olan köprü, menfez, yol, istinat duvarları, Yeşilköy Mahalle Cami ve HES yapılarının yoğun sel sularına dayanamayarak yıkıldığı, ağır hasar aldığı ve vatandaşların yoğun ölçekte fin-dık zayıyatının olduğu gözlemlenmiştir.

Soğukpınar beldesi içindeki yolların bir kısmının vatandaşlar tarafından betonlandığı menfezlerinin ve yağmur suyu tahliyesi için yer yer beton borular ile imalatlar yapıldığı gözlemlenmiştir. Özellikle beton yol yapılan yerlerde herhangi bir hasarın olmadığı tespit edilmiştir. Ancak yamaçlardaki yağış anında su taşıyan küçük dereciklerin doldurularak bahçe ve düz alan oluşturulmasından dolayı bu yerler yoğun yağışa dayanamayıp küçük heyelanlara sebebiyet vermiştir.

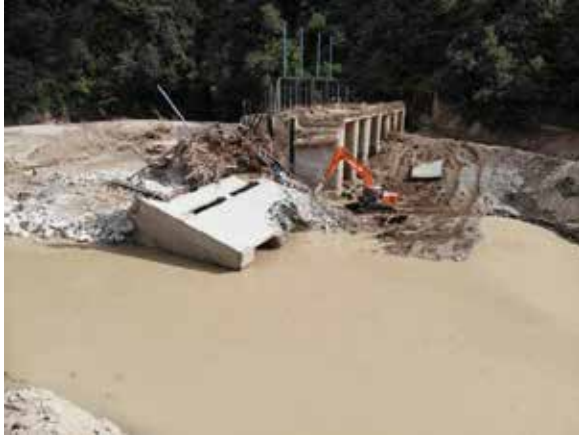
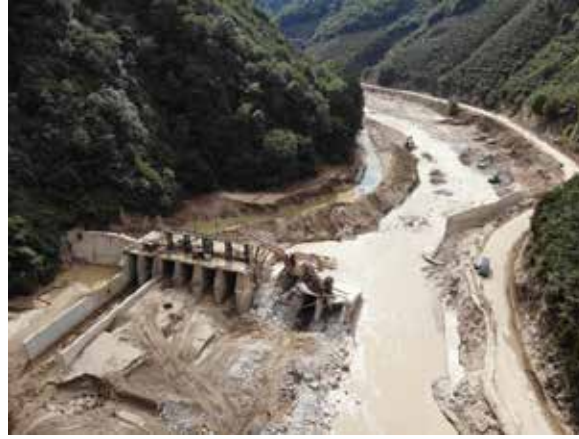
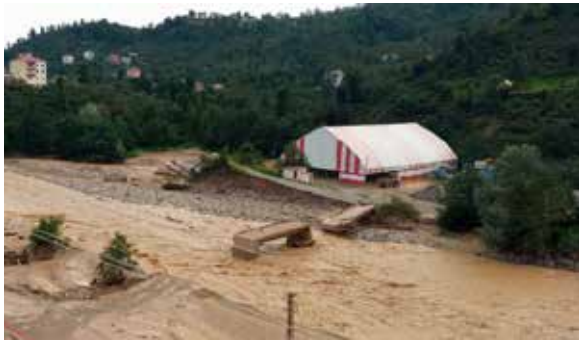
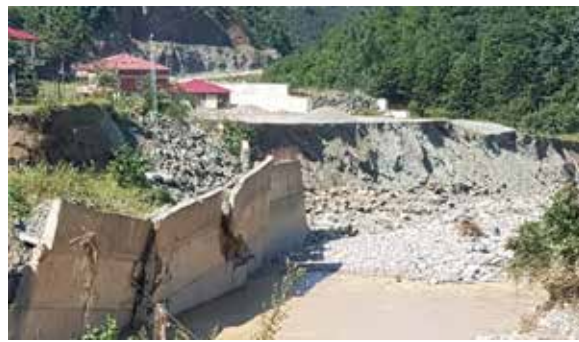
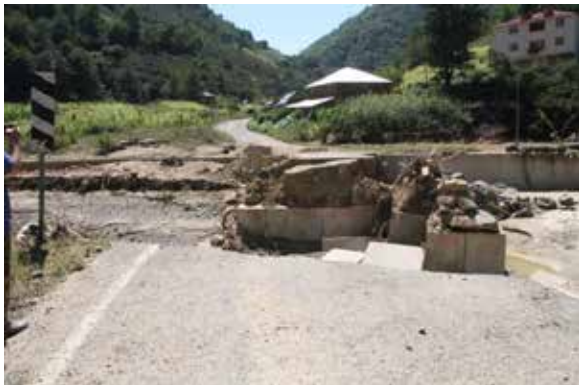
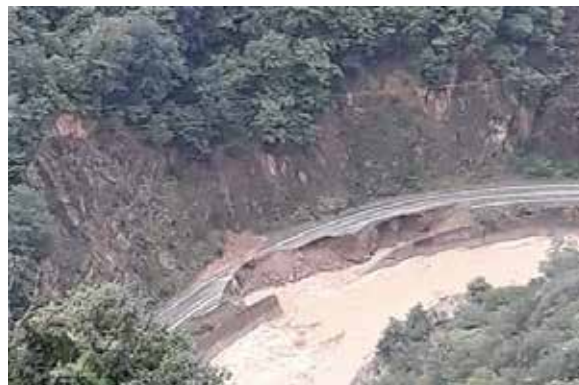
## YAĞLIDERE'Yİ ETKİLEYEN SEL FELAKETİNİN NEDENLERİ:

Sel felaketinin yaşandığı Yağlıdere yolu, dere yatağı üzerindeki çarpık yapılaşma ve istinat duvarları ile dere kesitinin daraltılmasına ilaveten iki adet HES baraj kapağının zamansız açılması neticesinde dere boyunca yolların alt ve üstyapısı ile köprülerin hasar gördüğü ve vatandaşların yoğun ölçekte fındık zayıtının olduğu gözlemlenmiştir.

İlçeye içme suyu sağlayan ishali hattının ve kaynak deposunun heyelan sonucu zarar görmesi ve mahalle yollarındaki istinat duvarlarının çökmesi genel olarak zararlar arasındadır. Ayrıca ilçe merkezine uzak olan 9 adet köyün mahalle yapılarak hizmet verilmeye çalışılması belediyenin altından kalkamadığı bir durumdur.

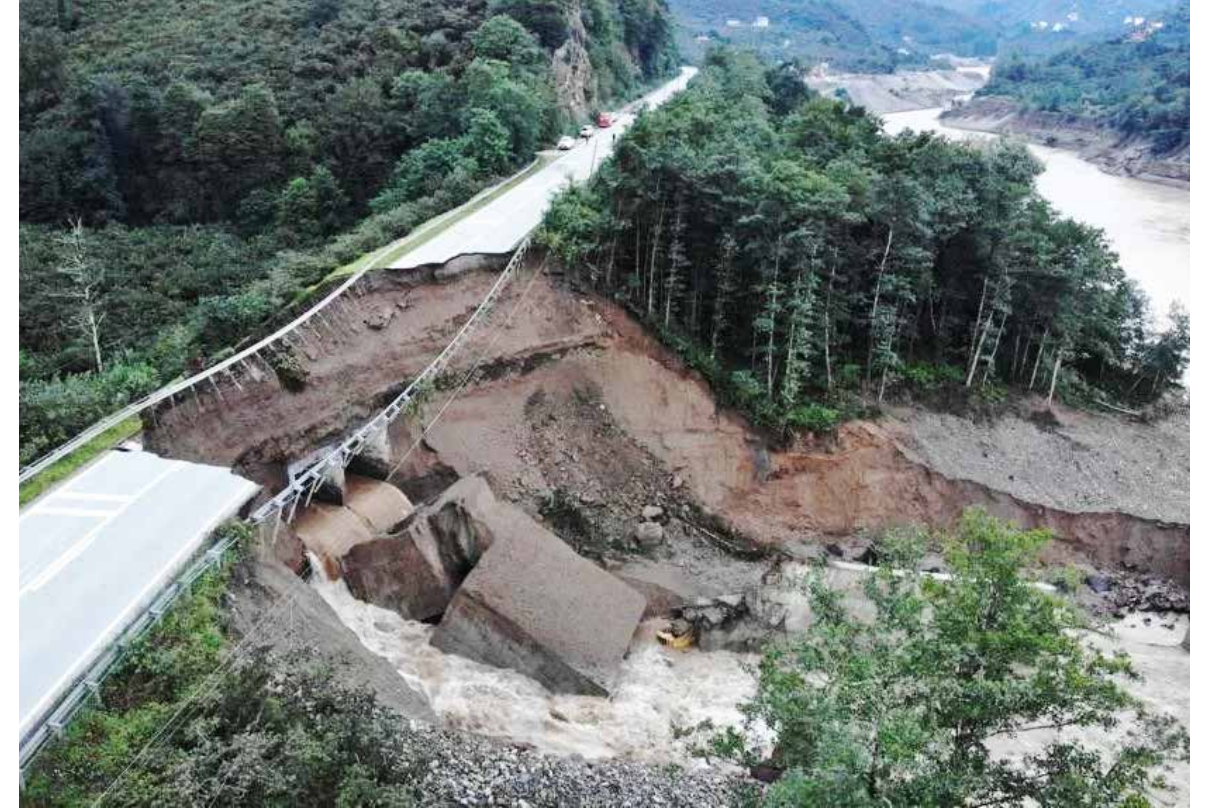
Stratejik İran Yolu: Beş jandarmanın şehit düştüğü yer. Dokuz yıl boyunca dereden malzeme çalınmış.
