**SARIYER BELEDİYESİ**

# Batı Karadeniz SEL FELAKETİ Raporu

11 AĞUSTOS 2021

# İBB 27-28 AĞUSTOS GİRESUN İLİ AFET İNCELEME RAPORU

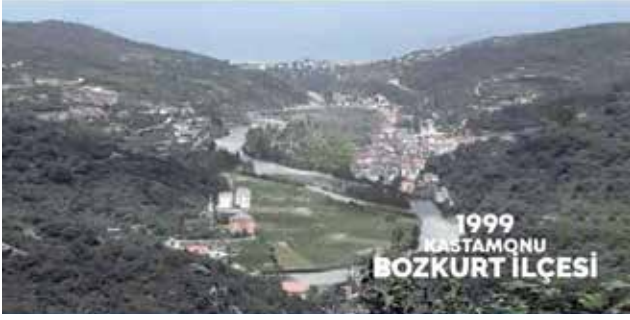
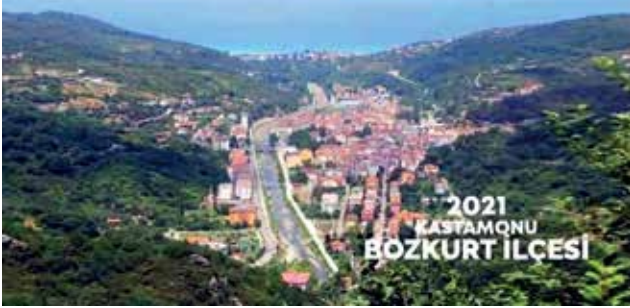
Ülke tarihinin gördüğü -belki de- en büyük sel felaketini yaşayan ilçe Bozkurt. 150 metre olması gereken dere genişliğinin 15 metreye düşürülmesi sonucu insan eliyle gelen felaket.

Ayancık'ta olduğu gibi dere yatağı yanına kurulan tomruk deposu. Suyun önüne katıp götürdüğü tomruklar ve oluşturdıkları set sonucu yaşanan büyük acılar.

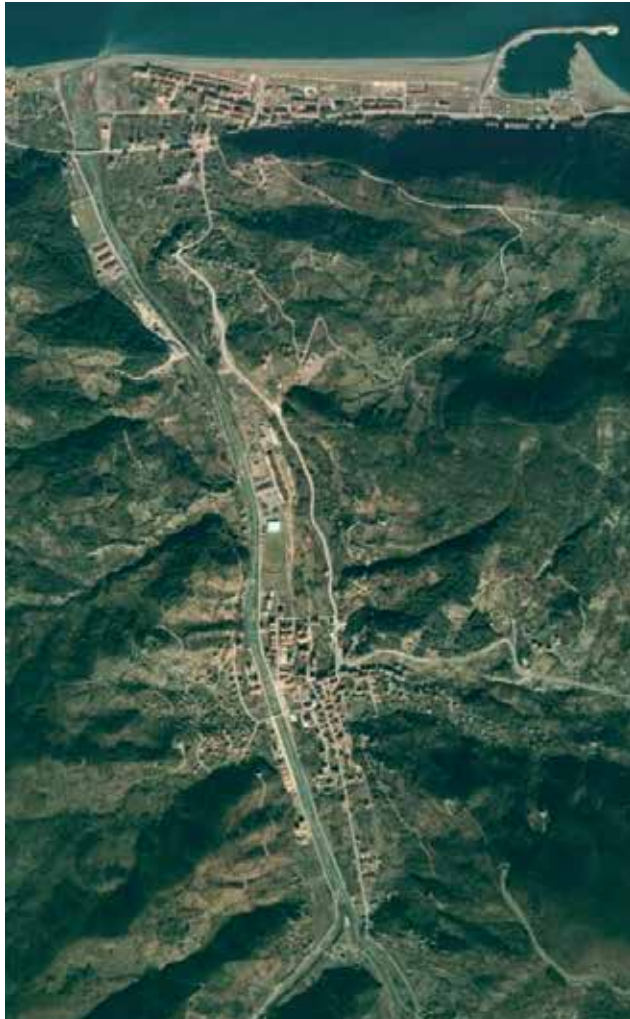
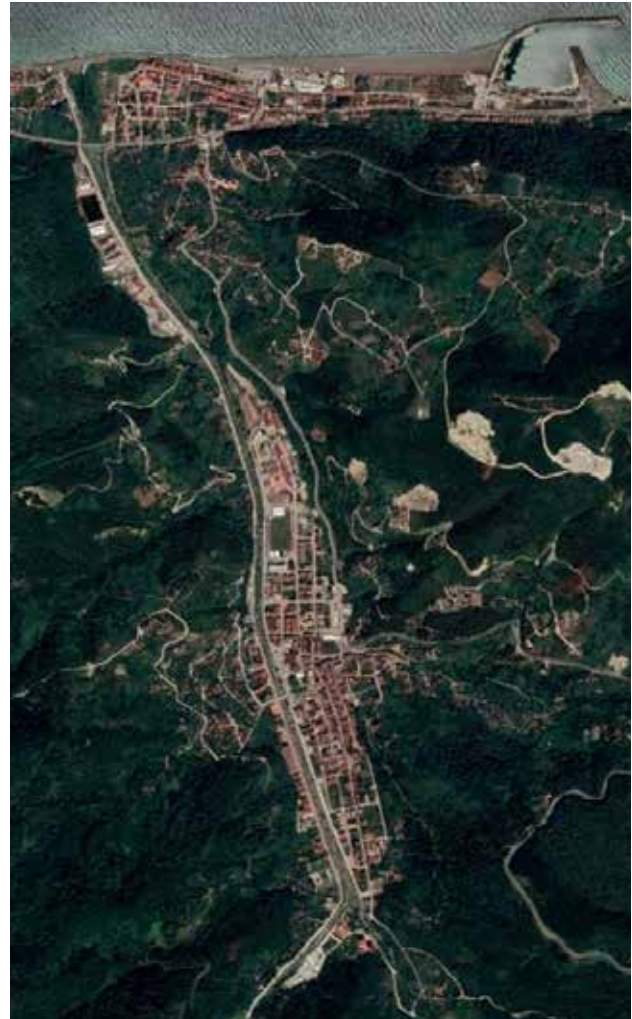
Üstte 1999 / Altta 2021  
Kastamonu Bozkurt İlçesi

**ÖNCE**

**SONRA**

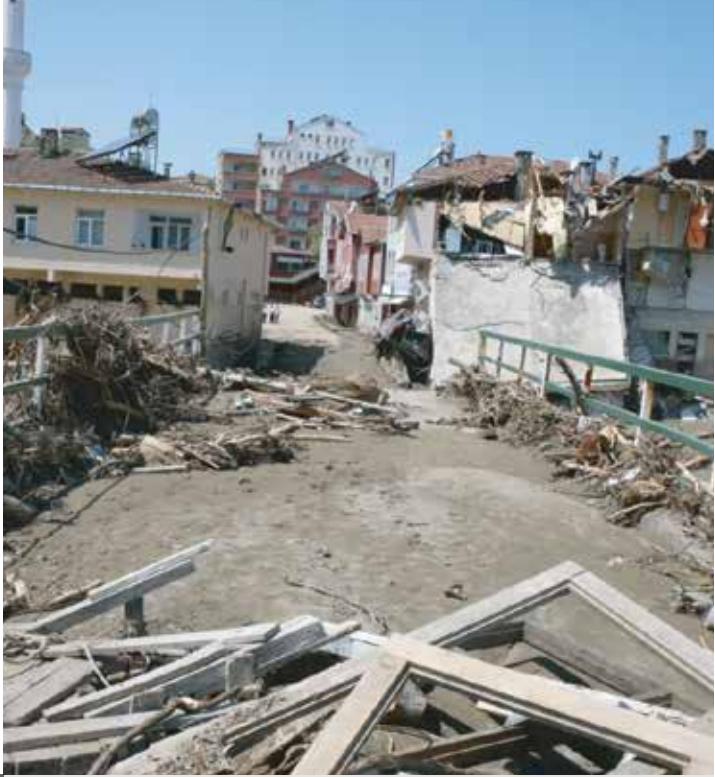
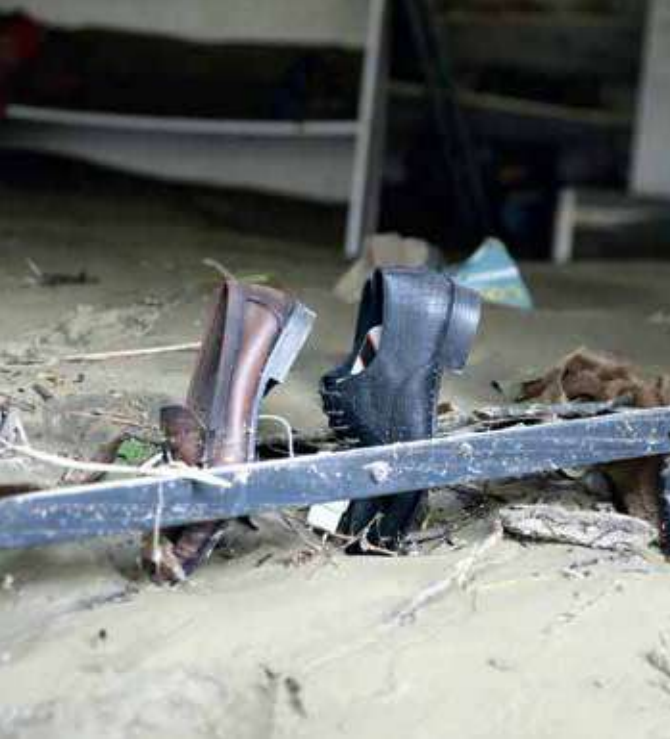
Ezine Çayı'nın taşması  
sonucu oluşan sel, dere  
yatağına kurulmuş  
depoda tutulan  
tomrukları önüne katıp  
sürükledi, bir çok ağacı  
devirdi.

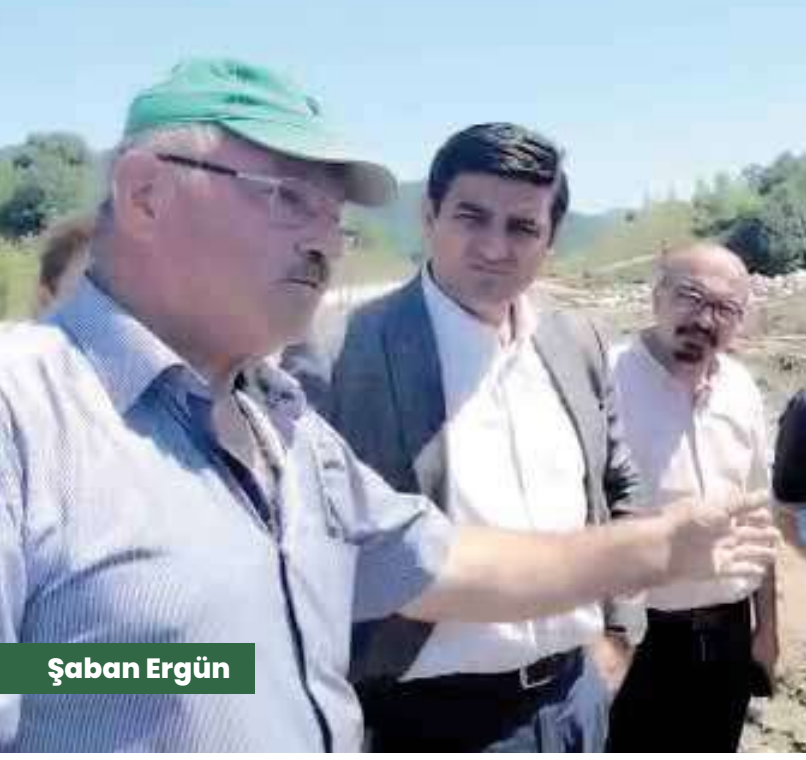
Şaban Ergün

Şu anda yine  
söylüyorum  
Bartın Barajı  
yıkılacak! Eğer  
buralarda su  
oyalanmasaydı  
baraj yıkılmıştı.

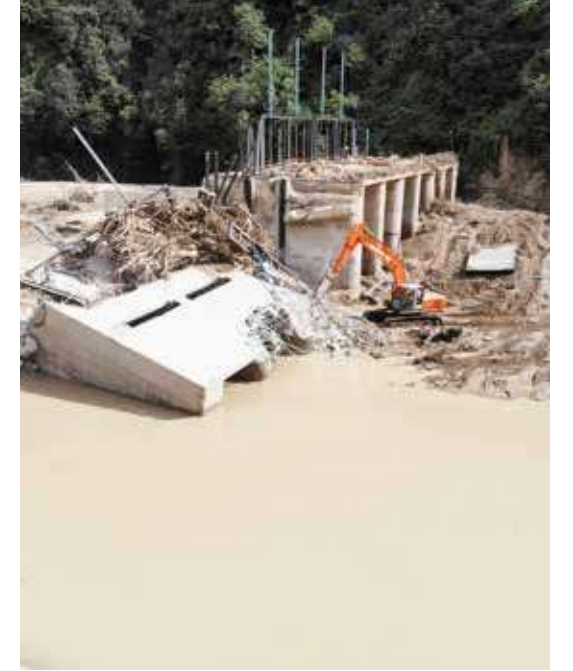
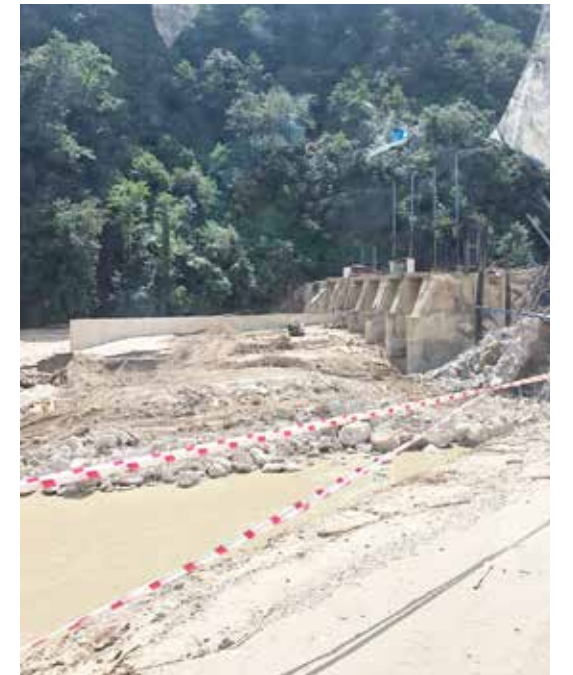
- HES İnşaatlarının projelendirilmesi sırasında yeterli veri analizi ve oluşabilecek risklerin dikkate alınmaması, artan SU YÜKÜ'nü karşılayacak mukavemette yapılmaması nedeniyle tesislerin yıkılması gündeme gelmiştir. TEKNİK YETERSİZLİK (Fotoğraflarda detaylı gözükmemekte)

- HES'lerde aşırı yağış sonrası taşınan doğal malzemeler (taş, toprak, ağaç vb.) ve suların aşırı yükselmesi ile baraj gövdesinde oluşabilecek yıkılma riskine karşı BARAJ KAPAKLARI'nın ani açılması DERE SUYU'nun aşırı artması taşkınlara, yıkımlara neden olmuştur.

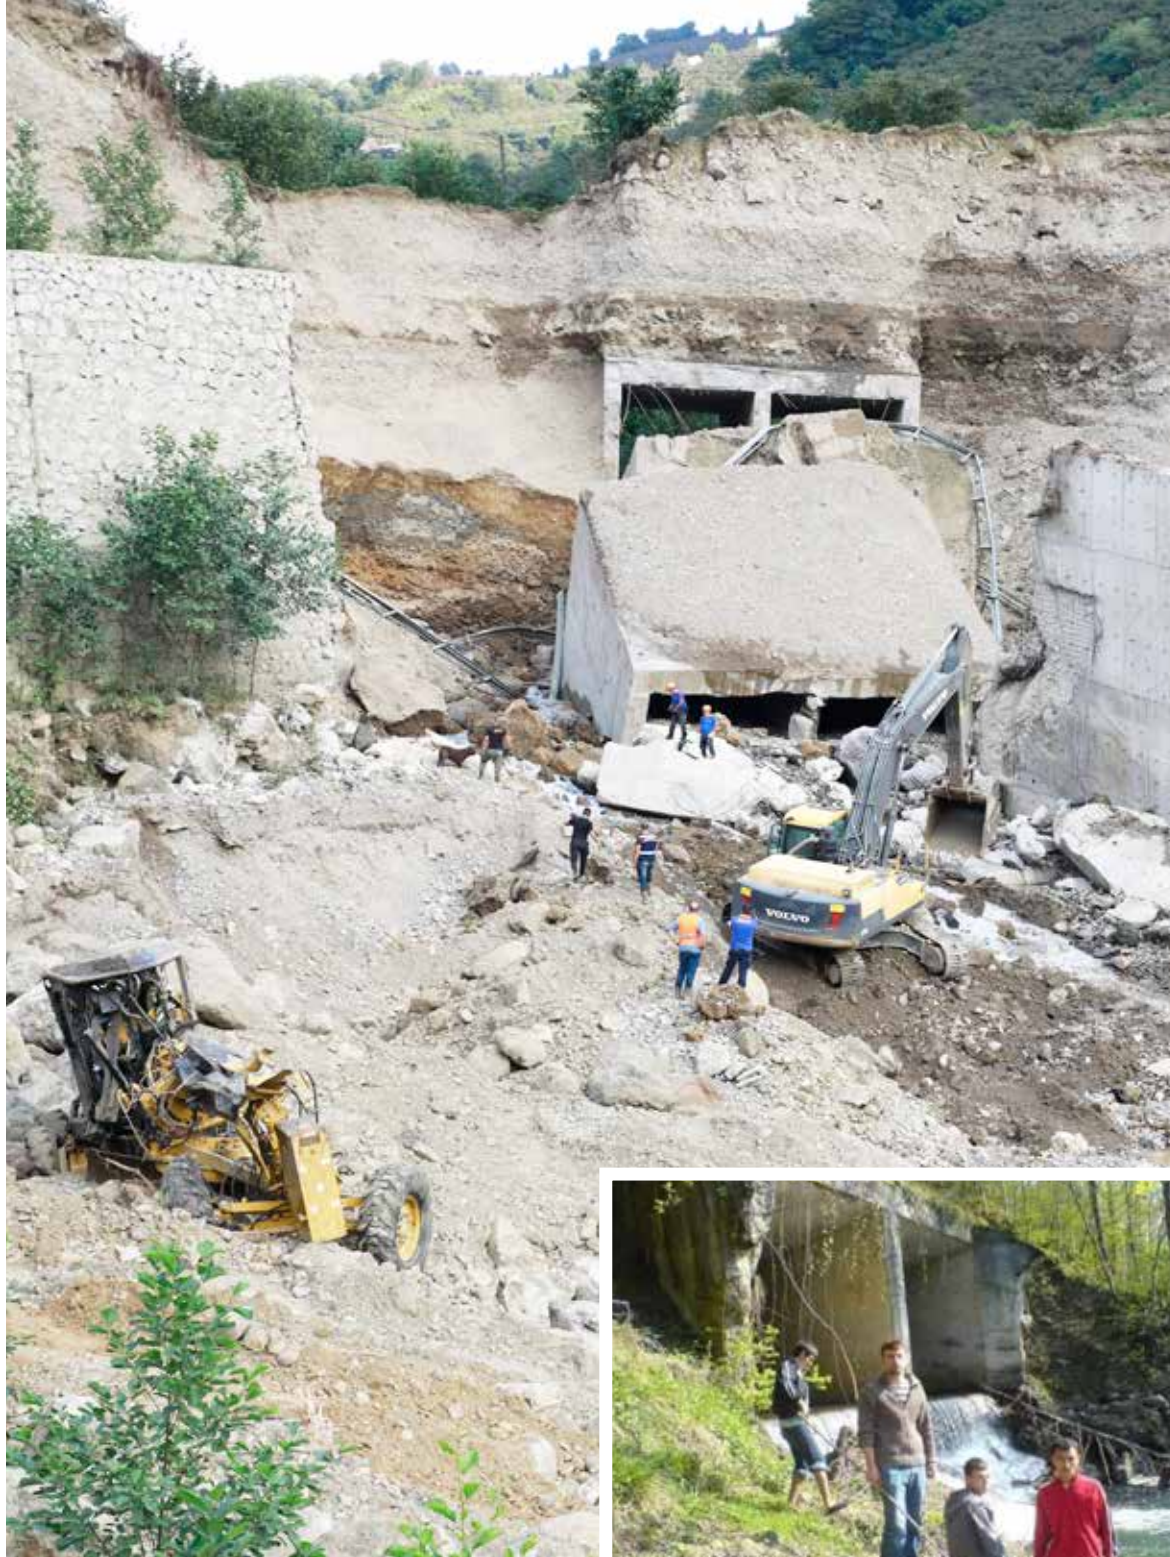
## DOĞANKENT

Sel öncesi ve sonrası.

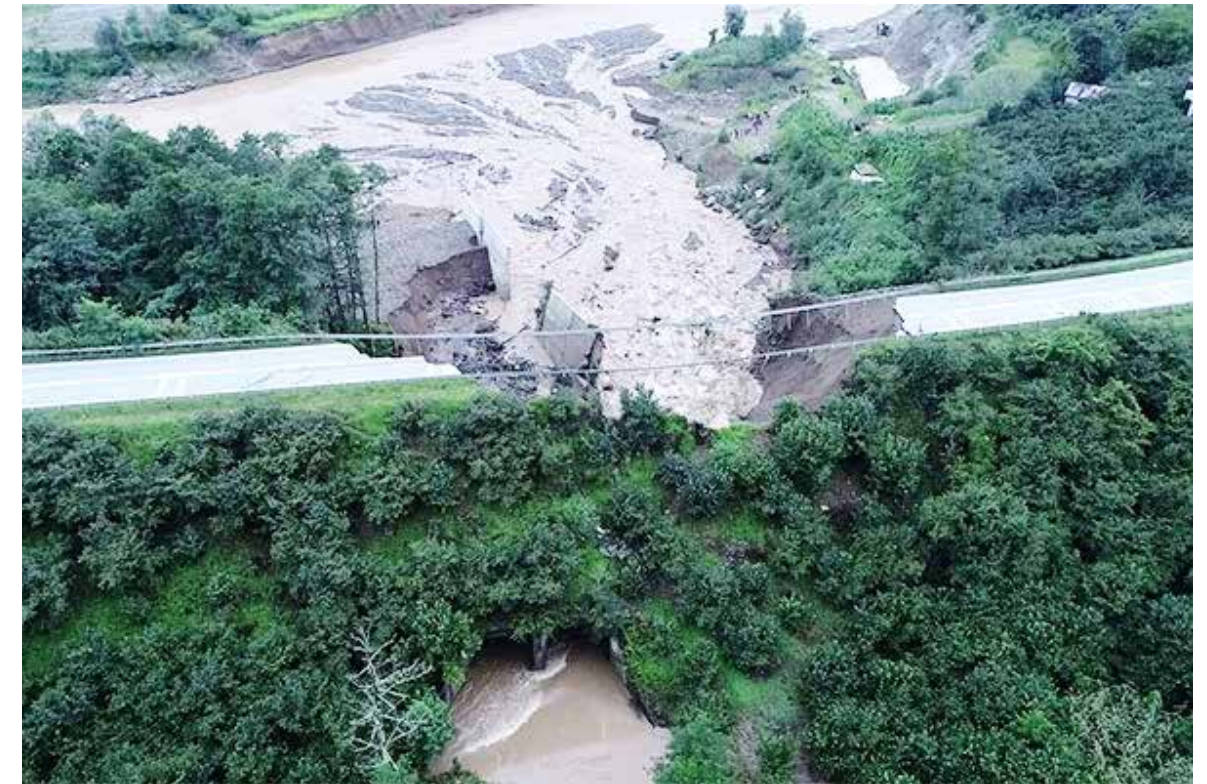
Stratejik İran Yolu: Beş jandarmanın şehit düştüğü yer. Dokuz yıl boyunca dereden malzeme çalınmış.

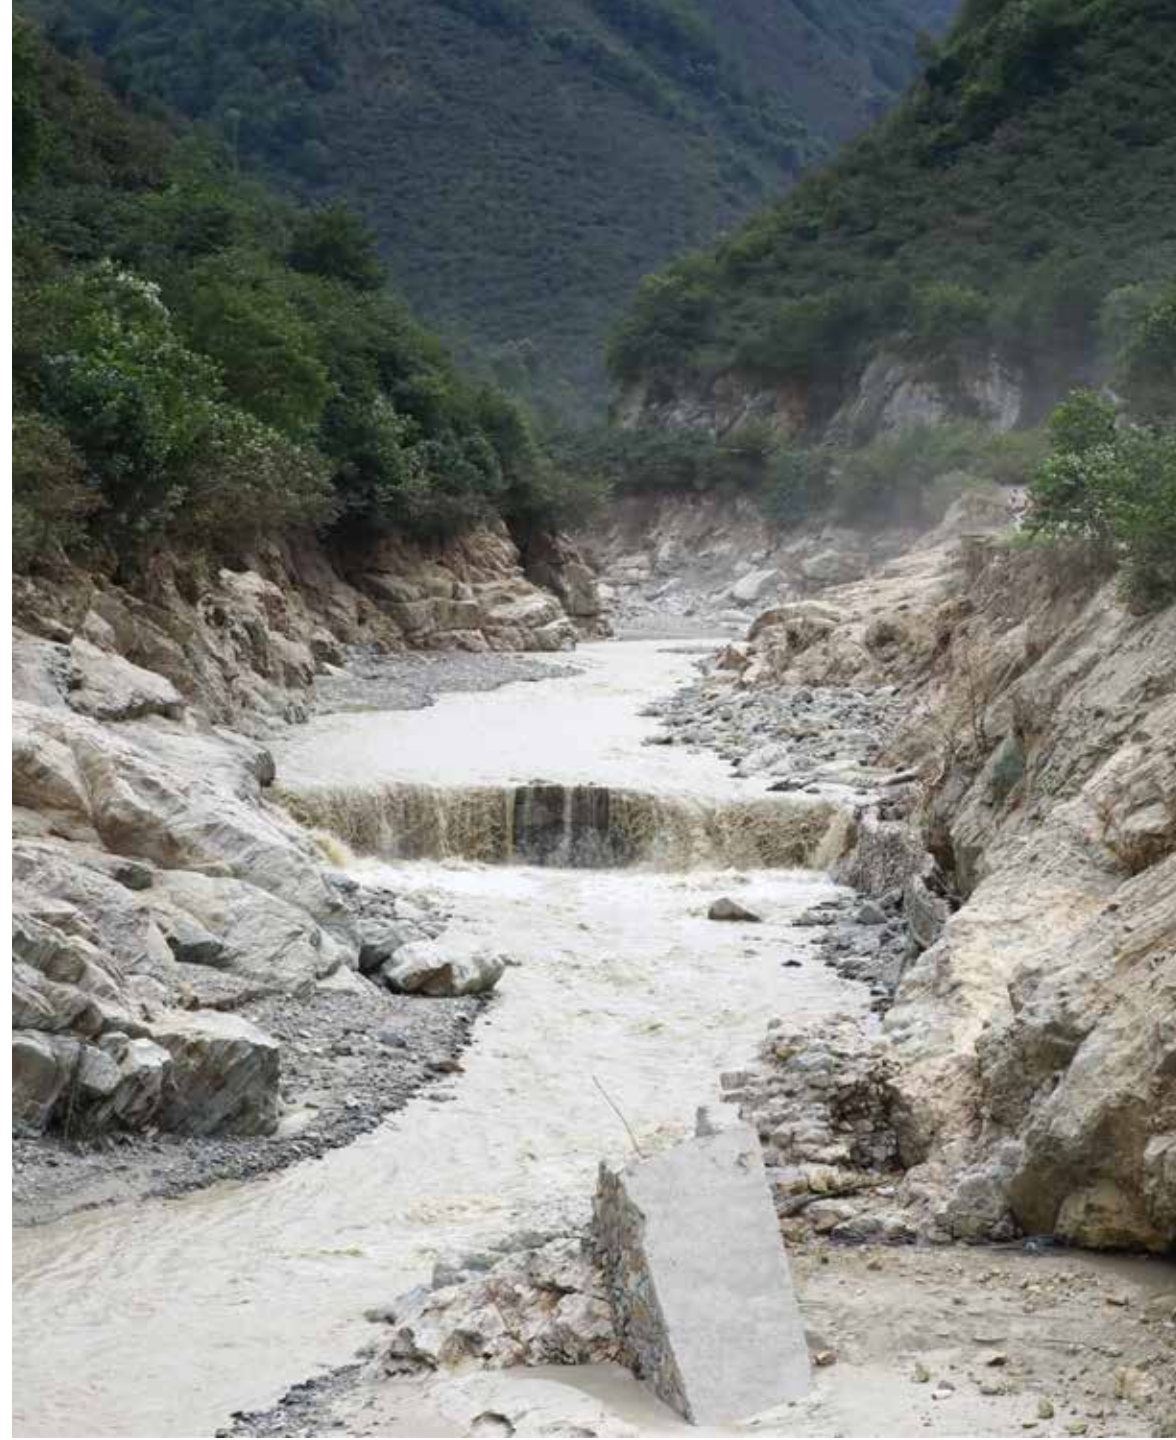
YAĞLIDERE

Sel felaketinin yaşandığı Yağlıdere yolu, dere yatağı üzerindeki çarpık yapılaşma ve istinat duvarları ile dere kesitinin daraltılmasına ilaveten iki adet HES baraj kapağının zamansız açılması neticesinde dere boyunca yolların alt ve üstyapısı ile köprülerin hasar gördüğü ve vatandaşların yoğun ölçekte fındık zayıtının olduğu gözlemlenmiştir.

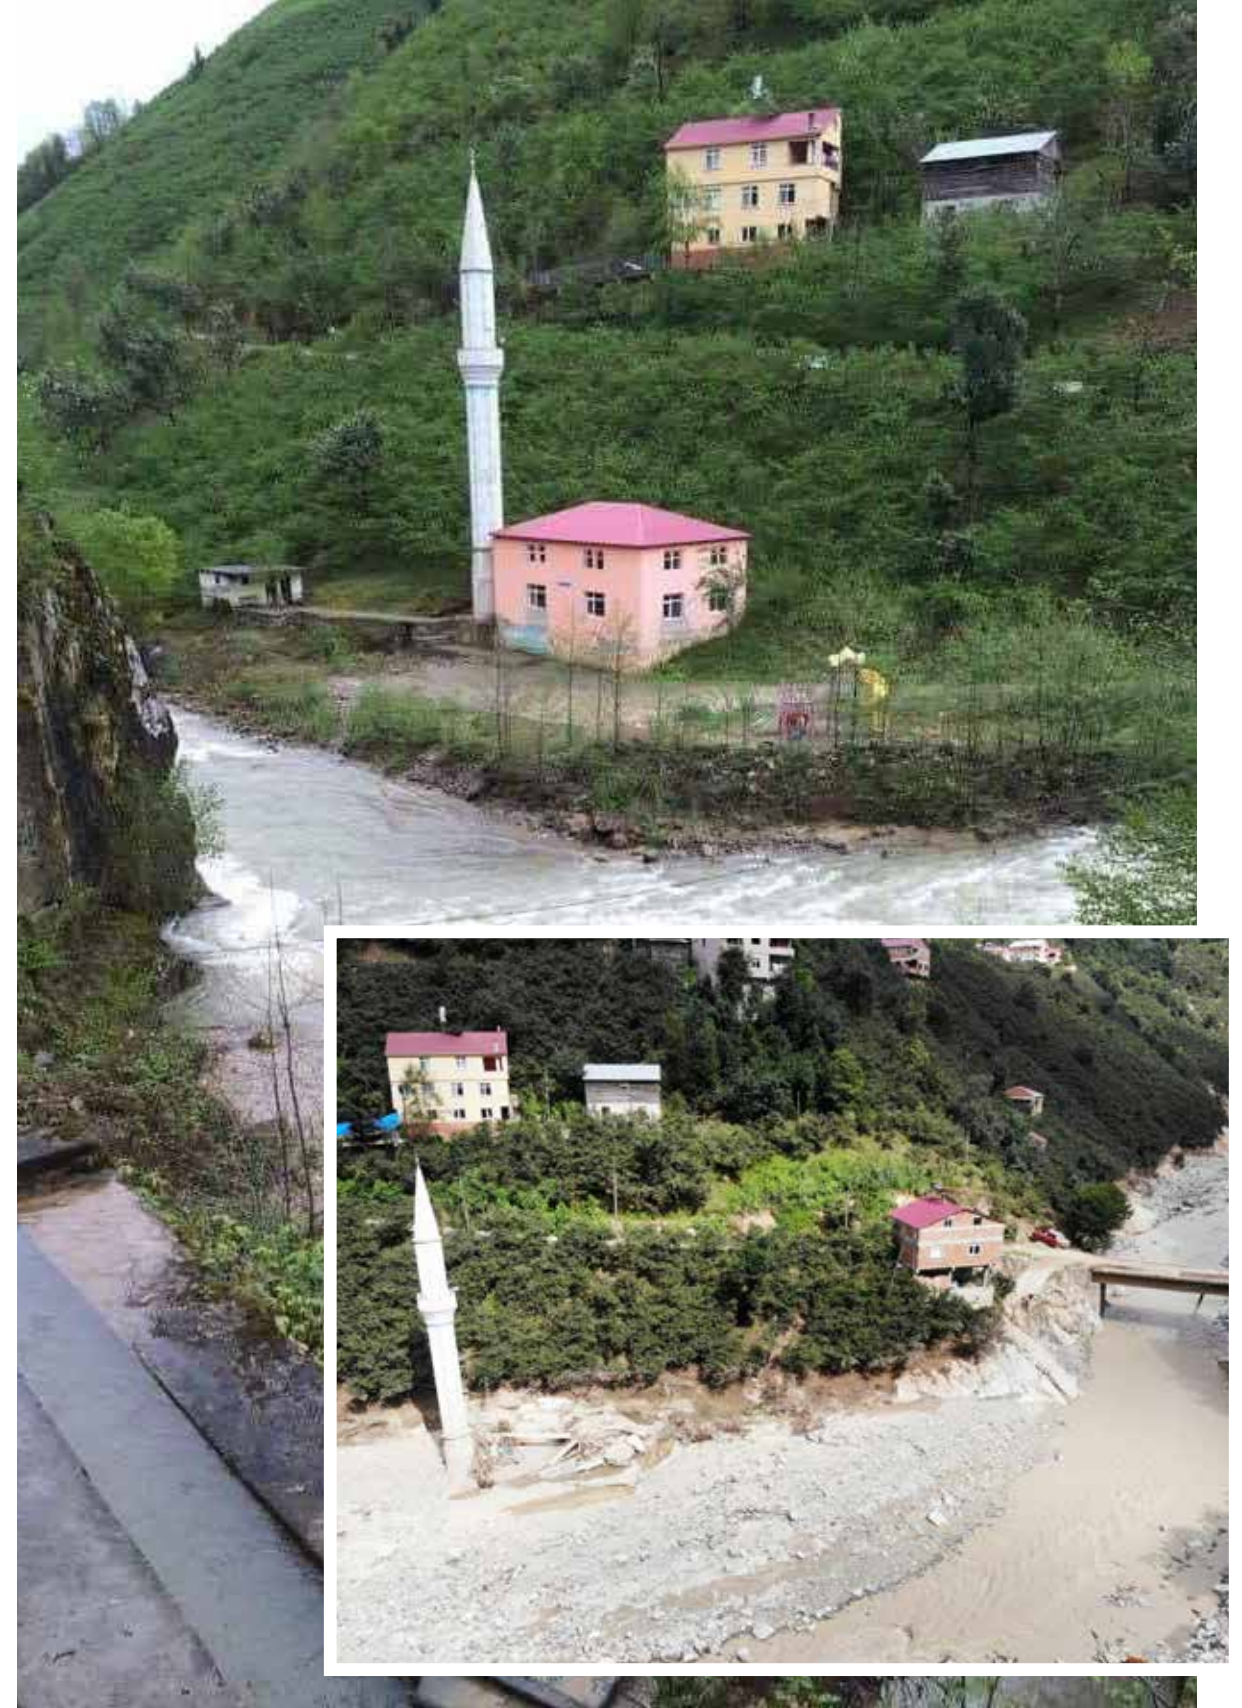
SOĞUKPINAR

Sel felaketinin yaşandığı Espiye Soğukpınar yolu, dere yatağı üzerindeki çarpık yapılaşma ve istinat duvarları ile dere kesitinin daraltılmasına ilaveten HES baraj kapaklarının zamansız açılması neticesinde dere boyunca denize kadar olan mesafede var olan köprü, menfez, yol, istinat duvarları, Yeşilköy Mahalle Cami ve HES yapılarının yoğun sel sularına dayanamayarak yıkıldığı, ağır hasar aldığı ve vatandaşların yoğun ölçekte fin-dık zayıyatının olduğu gözlemlenmiştir.

Soğukpınar beldesi içindeki yolların bir kısmının vatandaşlar tarafından betonlandığı menfezlerinin ve yağmur suyu tahliyesi için yer yer beton borular ile imalatlar yapıldığı gözlemlenmiştir. Özellikle beton yol yapılan yerlerde herhangi bir hasarın olmadığı tespit edilmiştir. Ancak yamaçlardaki yağış anında su taşıyan küçük dereciklerin doldurularak bahçe ve düz alan oluşturulmasından dolayı bu yerler yoğun yağışa dayanamayıp küçük heyelanlara sebebiyet vermiştir.
